**令和5年度
全国砂防関係工事安全施工管理技術研究発表会
優秀論文集**

令和5年度 全国砂防関係工事安全施工管理技術研究発表会 実施概要

工事の安全管理と北陸の最近の話題

2. 北陸地整管内の事故発生状況 (砂防関係工事を中心に)

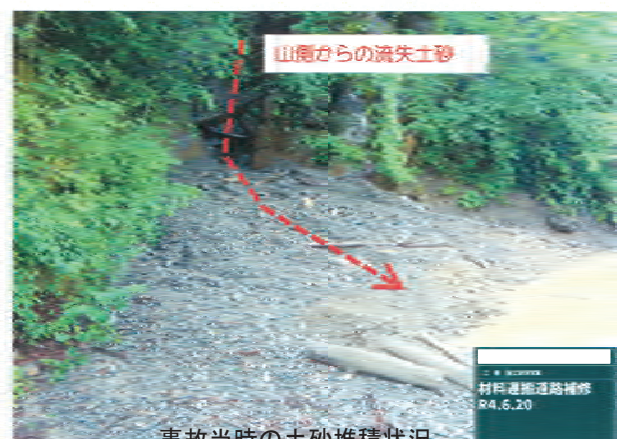
3. バックホウで埋設光ケーブルを切断(物損事故)

- ①日 時: 令和4年6月28日(火)10時55分頃
- ②工事内容: 砂防堰堤工事
- ③事故内容: バックホウで掘削時、埋設されていた光ケーブルを切断した
- ④被害状況: 9日間の光ケーブル使用不可、CCTV利用不可

- ・材料運搬道路に堆積した土砂について、バックホウにより撤去作業を行っていた際、埋設されていた光ケーブルを切断した。

- ・試掘を行い、埋設物の確認を慎重に行う必要があった
- ・埋設物損傷に対する意識が薄かった

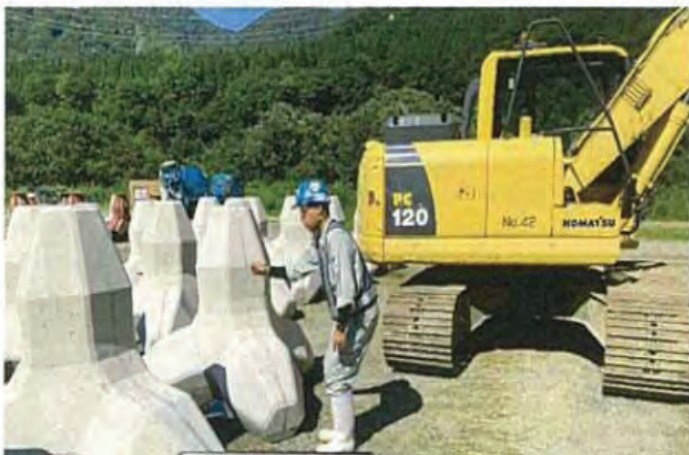
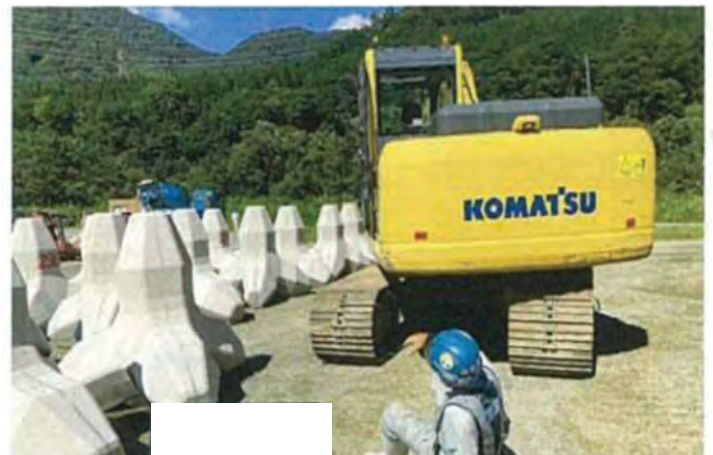
4. 脱型作業中にバックホウに接触し転倒(人身事故)

- ①日 時:令和4年7月19日(木) 15時00分頃
②工事内容:河川保全作業
③事故内容:マーキング作業を行っていた作業員がバックホウに接触し転倒
④被害状況:なし

- ・現場で脱型した根固めブロックにマーキング作業を行っていた作業員が、バックホウに接触し転倒した。

- ・バックホウの作業範囲内に入ってしまった
- ・立ち入り禁止措置が不十分だった

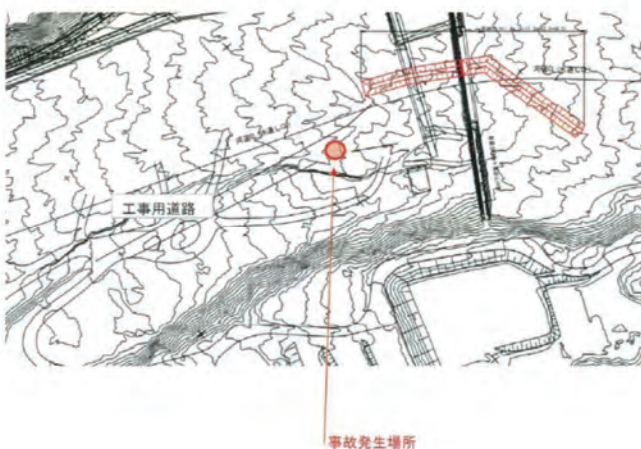
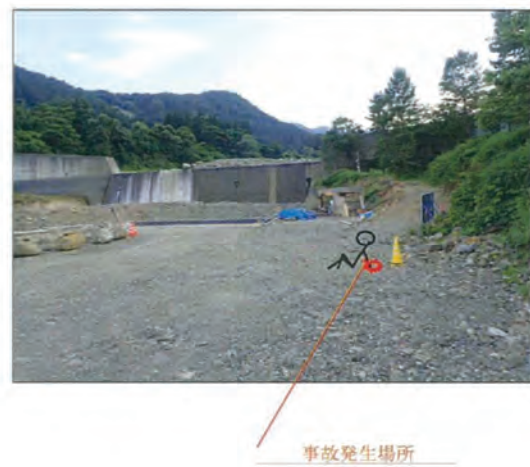
5. 資材片付け中に転倒(人身事故)

- ①日 時:令和4年7月29日(金) 13時50分頃
②工事内容:砂防堰堤工事
③事故内容:資材の玉掛作業に、後方へ退避している途中でかかとがつかず転倒
④被害状況:左中指捻挫

- ・資材の玉掛作業において、クレーンによる資材吊り上げ時に、作業員が後方へ退避している途中でかかとがつかず転倒

- ・資材吊り上げ地切後、後方周囲・足下確認が不十分だった

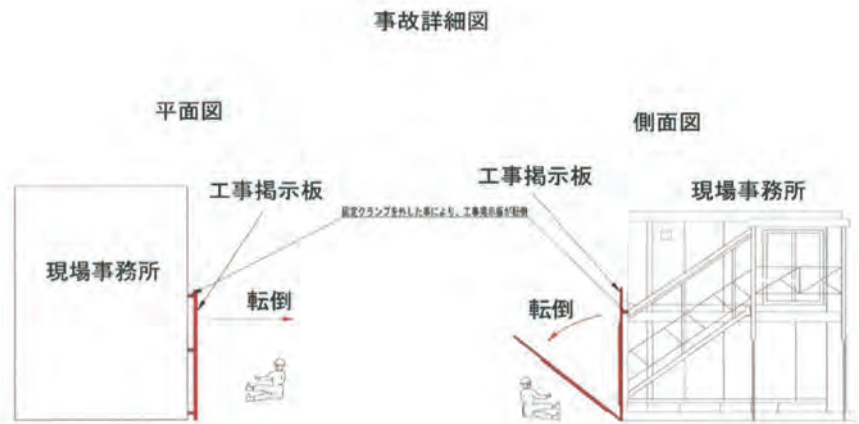
6. 工事掲示板が落下(人身事故)

- ①日 時: 令和4年8月1日(金) 9時45分頃
- ②工事内容: 砂防堰堤工事
- ③事故内容: 工事掲示板撤去時に倒れ、作業員が下敷きになった
- ④被害状況: 第一腰椎圧迫骨折

- ・工事掲示板撤収時、はしごを使い上部の固定クランプを外した後、はしごから降り、はしごを撤収しようとしたところ工事掲示板(2m×3.4m)が倒れて来て下敷きになった。

- ・通常下部から解体していくところを作業班の指示がなされておらず、上部から作業したため
- ・作業員が看板を押さえる等の措置を行わなかったため

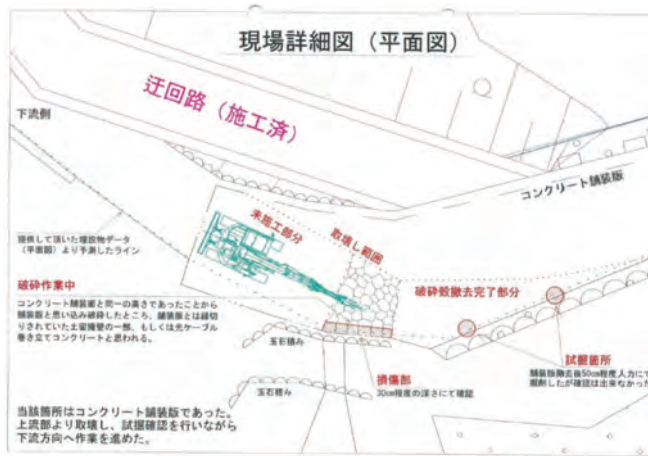
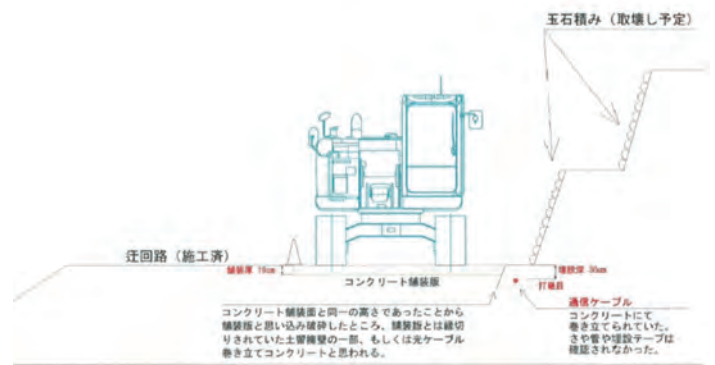
7. 舗装破碎時にCCTVケーブルを破損(物損事故)

- ①日 時: 令和4年8月10日(水) 13時50分頃
- ②工事内容: 砂防堰堤工事
- ③事故内容: 舗装版破碎作業で、コンクリート舗装内に埋設されていた光ケーブルを破損
- ④被害状況: CCTVケーブル損傷

- ・既設林道の舗装版破碎作業で、コンクリート舗装内に直接埋設されていた光ケーブルを破損

- ・コンクリート構造物内にケーブルがないと思い込んで施工を行った。
- ・埋設深さを確認できる図面がないにも拘わらず、管理者立会の試掘等の事前調査を行わなかったため。

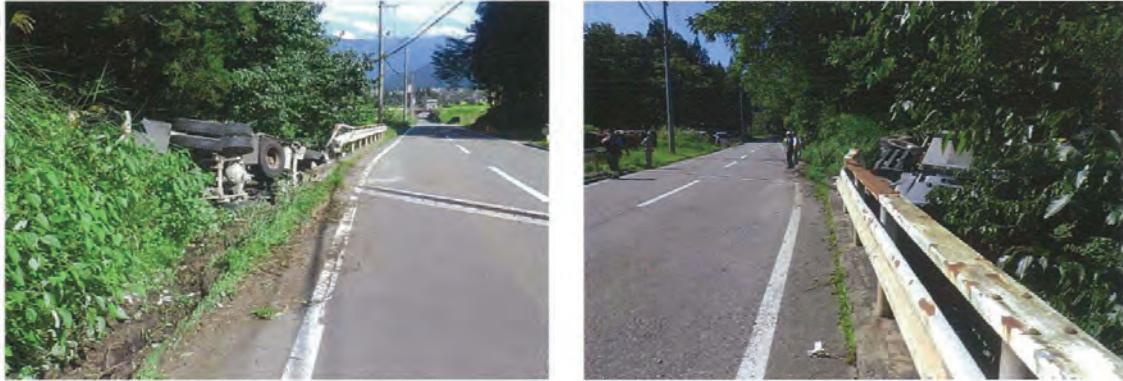
8. ダンプトラックが道路外へ横転(物損事故)

- ①日 時: 令和4年9月5日(月) 13時30分頃
- ②工事内容: 土砂運搬
- ③事故内容: ダンプトラックが側溝に脱輪し、道路外へ横転
- ④被害状況: 橋梁欄干の破損

- ・ダンプトラックによる土砂運搬中、大型鉄屑運搬車とすれ違う際に幅員が狭かったため路肩側にハンドルを切った際、左前輪が側溝へ脱輪し橋梁欄干を破損しながら横転した。

- ・ハンドル操作を誤った
- ・外側線をはみ出さない程度に避けるべきだった

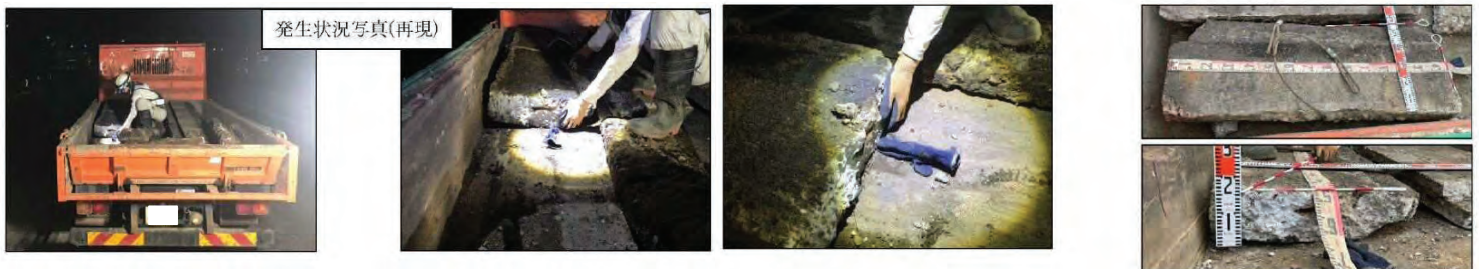
9. 左手中指をコンクリートと荷台底面に挟む(人身事故)

- ①日 時: 令和4年9月8日(木) 0時20分頃
- ②工事内容: 構造物撤去工
- ③事故内容: 玉外し作業中、左手中指をコンクリートと荷台底面に挟む
- ④被害状況: 左手中指第一関節切断

- ・既設構造物(現場打側溝)の撤去作業で、コンクリート殻を4tダンプトラックに積み込む作業中、玉外し作業を行っていた作業員が、左手中指をコンクリートとダンプトラック荷台底面に挟まれた。

- ・積み荷の下に手を入れてしまった。
- ・取壊しの側溝のワイヤーを取り外すとき、安定した「台木」を設置せずに発生材を使用していた。
- ・側溝撤去時、保護具に圧迫や擦傷に強い「皮手袋」ではなく「軍手」を着用して作業を行っていた。

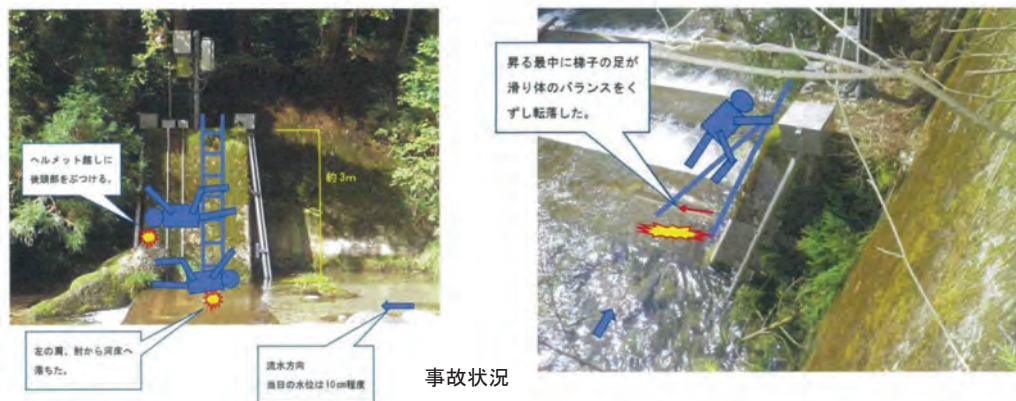
12. 未固定のはしごの足が滑り、体勢を崩し落下(人身事故)

- ①日 時: 令和4年11月18日(金) 9時30分頃
- ②工事内容: 流速計修繕
- ③事故内容: 未固定のはしごの足が滑り、体勢を崩し落下
- ④被害状況: 脳しんとう

- ・流速計修繕作業時、副堰堤袖部から水通し部へはしごをかけて降り、作業箇所の確認を実施
その後、資材準備の為はしごを上った際、はしごの足がすべり、体勢を崩し落下

- ・はしごが固定されておらず、他作業員が支えて昇るべきところを単独で支え無しで昇ってしまった。
- ・はしごの設置箇所は水通し部でコケにより滑りやすくなっていた。

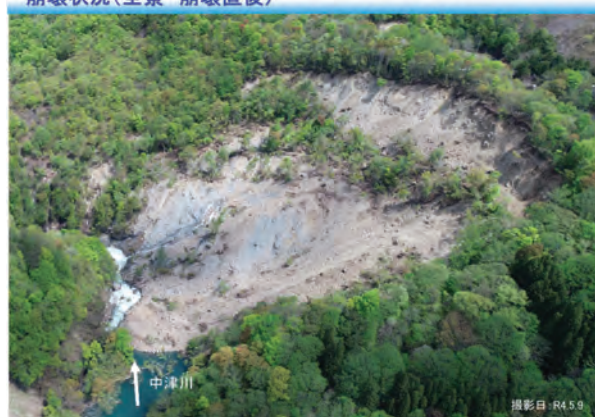
崩壊状況(全景 崩壊直後)

- 令和4年5月9日(月)
8:30 住民より通報を受けた栄村建設課から湯沢砂防事務所へ連絡あり
10:20 中津川出張所長が現地で斜面崩壊を確認
10:30 湯沢砂防事務所 **注意体制発令**
13:50 崩壊発生情報をツイート
16:00 斜面崩壊頭部に監視カメラ(Ku-SAT)の設置・配信開始
21:00 湯沢砂防事務所 **警戒体制発令**

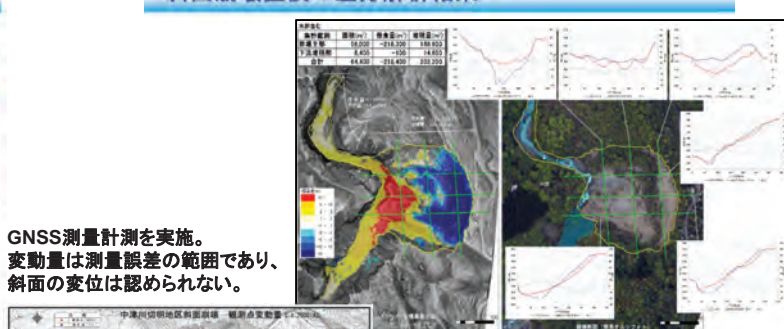
斜面崩壊直後の差分解析結果

斜面崩壊箇所の土量について令和元年LPデータと5月11日に実施したUAV測量との差分解析から、約20万m³と試算。
