**令和5年度
全国砂防関係工事安全施工管理技術研究発表会
優秀論文集**

令和5年度 全国砂防関係工事安全施工管理技術研究発表会 実施概要

工事の安全管理と北陸の最近の話題

2. 北陸地整管内の事故発生状況 (砂防関係工事を中心に)

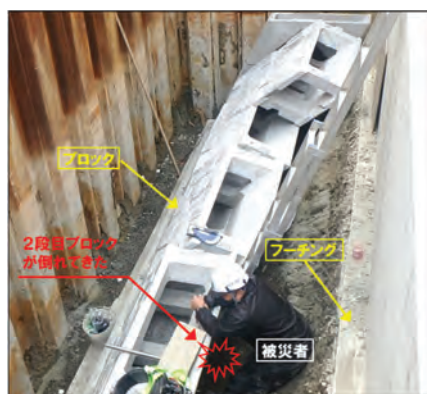
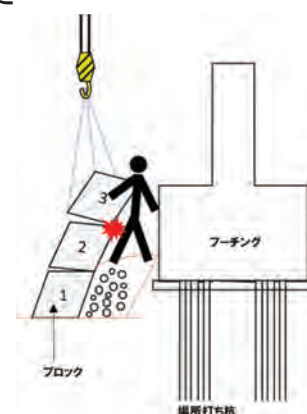
1. 護岸ブロックに太ももが挟まれる(人身事故)

- ①日 時: 令和4年4月18日(月)11時35分
- ②工事内容: 護岸工事
- ③事故内容: ブロックとフーチングの間に作業員の右太ももが挟まれた
- ④被害状況: 右大腿部打撲

- ・護岸ブロックを積んでいたところ、3段階ブロック設置時に2段階ブロックが倒れてきて、2段階ブロックとフーチングの間に作業員の右太ももが挟まれた

- ・元請から、ブロック1段階毎に裏込めを行うよう指示していたが、現地の作業員は、これまでの経験で裏込めを行わず多段積みしたため

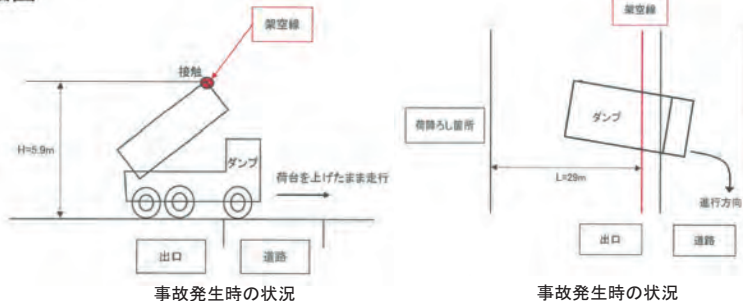
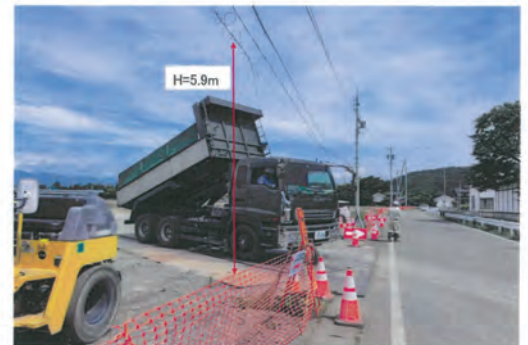
2. ダンプトラックで架空線を切断(物損事故)

- ①日 時: 令和4年6月24日(金)8時45分頃
- ②工事内容: 河川工事
- ③事故内容: ダンプトラックの荷台を上げたまま走行し、架空線を切断
- ④被害状況: 8軒の光ケーブル切断

- ・河道掘削土砂を受け入れ先へ運搬搬入後、荷台を上げたまま走行し、架空線に接触し光ケーブルを切断

- ・ダンプトラックの整備不良により警告装置のブザー音がなかった
- ・土砂受け入れ先の安全対策施設の確認および安全対策のルール化が不十分だった

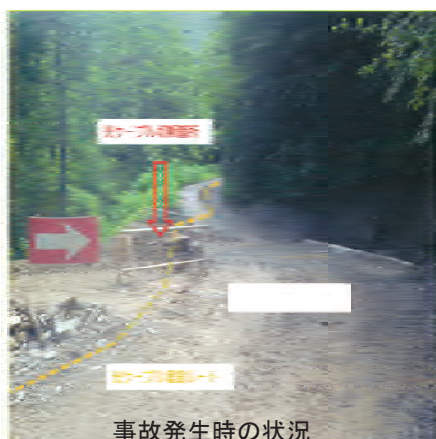
3. バックホウで埋設光ケーブルを切断(物損事故)

- ①日 時: 令和4年6月28日(火)10時55分頃
- ②工事内容: 砂防堰堤工事
- ③事故内容: バックホウで掘削時、埋設されていた光ケーブルを切断した
- ④被害状況: 9日間の光ケーブル使用不可、CCTV利用不可

- ・材料運搬道路に堆積した土砂について、バックホウにより撤去作業を行っていた際、埋設されていた光ケーブルを切断した。

- ・試掘を行い、埋設物の確認を慎重に行う必要があった
- ・埋設物損傷に対する意識が薄かった

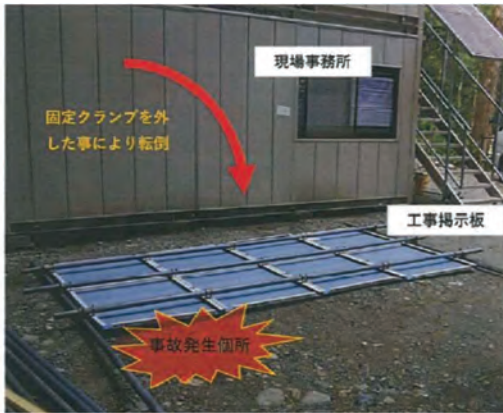
6. 工事掲示板が落下(人身事故)

- ①日 時: 令和4年8月1日(金) 9時45分頃
- ②工事内容: 砂防堰堤工事
- ③事故内容: 工事掲示板撤去時に倒れ、作業員が下敷きになった
- ④被害状況: 第一腰椎圧迫骨折

- ・工事掲示板撤収時、はしごを使い上部の固定クランプを外した後、はしごから降り、はしごを撤収しようとしたところ工事掲示板(2m×3.4m)が倒れて来て下敷きになった。

- ・通常下部から解体していくところを作業班の指示がなされておらず、上部から作業したため
- ・作業員が看板を押さえる等の措置を行わなかったため

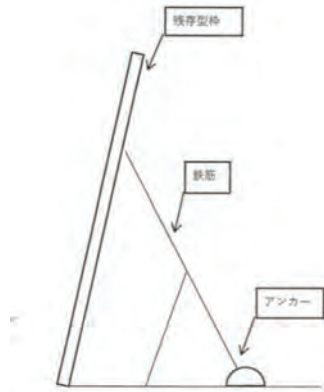
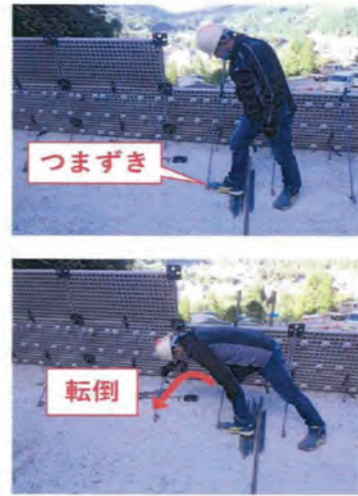
10. 型枠作業中にアンカーに躓き転倒(人身事故)

- ①日 時: 令和4年10月21日(金) 10時40分頃
 ②工事内容: 砂防堰堤工事
 ③事故内容: 型枠作業中にアンカーに躓き転倒
 ④被害状況: 右下眼瞼挫創

- ・型枠組み立て作業での移動時、溶接のため配っていた鉄筋を避けようと跨いだ際、アンカーにつまづき転倒

- ・転倒の危険がある箇所に足下に資材をおいたまま作業を行ってしまった
- ・本人の足下確認が不足していた

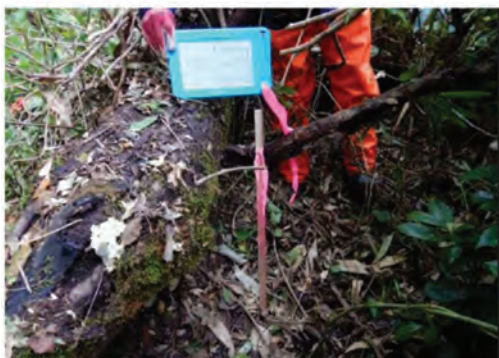
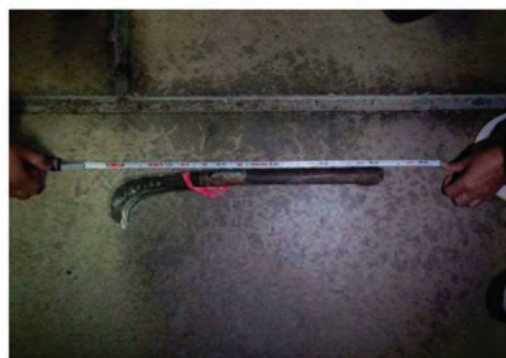
11. 雑木切断時にナタガマが滑り、手に切り傷(人身事故)

- ①日 時: 令和4年10月25日(火) 11時30分頃
 ②工事内容: 境界標復元
 ③事故内容: 雑木をナタガマを持って切断しようとした際に、刃先が滑り切り傷を負った
 ④被害状況: 左手中指、人差し指切り傷

- ・復元測量等を行う際、測量器械と所定の位置との見通しを確保するため、見通しを遮る雑木をナタガマで切断しようとした際、雑木の枝が朝露で濡れており、刃先が枝に当たり空滑りし、左手人差し指と中指に切り傷を負った

- ・危険予知が不十分であったこと
- ・ナタガマを右手に持ち左手側(内側)に振って切断しようとしたこと

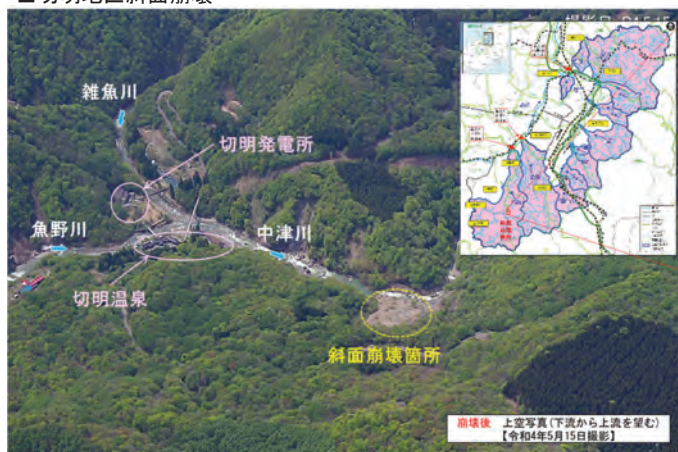
■切明地区斜面崩壊

- 令和4年5月9日(月)
8:30 住民より通報を受けた栄村建設課から湯沢砂防事務所へ連絡あり
10:20 中津川出張所長が現地で斜面崩壊を確認
10:30 湯沢砂防事務所 **注意体制発令**
13:50 崩壊発生情報をツイート
16:00 斜面崩壊頭部に監視カメラ(Ku-SAT)の設置・配信開始
21:00 湯沢砂防事務所 **警戒体制発令**
