**令和元年度
全国砂防関係工事安全施工管理技術研究発表会**

令和元年度全国砂防関係工事安全施工管理技術研究発表会 実施概要

①阿武隈川水系下高湯沢第1砂防堰堤工事における安全対策と地域貢献について

②残存型枠組立て時における現場無溶接化への取組みについて

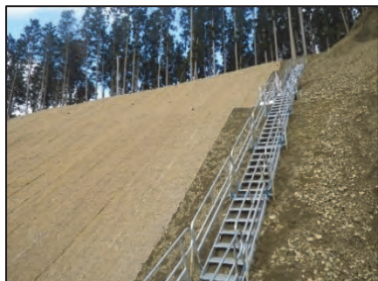
写真-3 掘削箇所の昇降設備

掘削箇所・受入れ地共に急峻な地形であり、掘削及び盛土作業により日々、現場の状況は変化する。このような中、労働災害の危険性を低下させるためには、移動の負担を軽減し、かつ容易に設置できる昇降設備が必要であった為、当作業所では、自在階段「ラクラクタラップ」を使用することとした。この階段はアルミ合金製で軽量であり、手摺り・踏板等がユニット化されており、自在に角度を調整できるので、地形に合わせて容易に設置することができる。また、長大な斜面では同メーカーの「ラクラクステージ」を設備中間に設置することで、昇降中の休憩も可能とした。これらの設備はコストはかかるものの、毎日作業する従事者のストレスと体力の負担を軽減し、近道行為などで発生する転落・墜落災害を防止することができた。

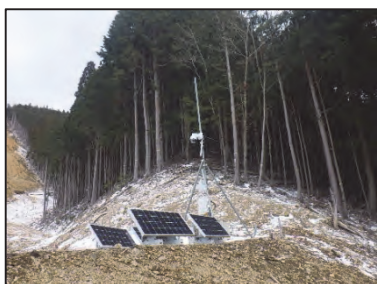
写真-7 安全カメラ

今回、当作業所では現場の可視化(見える化)を目的として、webカメラを設置した。現場での事故は不安全行動からなるヒューマンエラーに起因するものが多く、作業従事者一人一人の安全に対する意識向上が重要であり、カメラが有るという効果は非常に大きいものであると考える。また、本社などの遠隔地からの指導や、アドバイス(例えば効率的な施工順序等)を受けることもある。

このwebカメラは現在まで3現場で設置を試み、費用対効果が非常に高かった為、これまでの見張るカメラ(監視カメラ)という観点では無く、現場を守るカメラ(安全カメラ)という位置づけで、今後も活用していきたい。

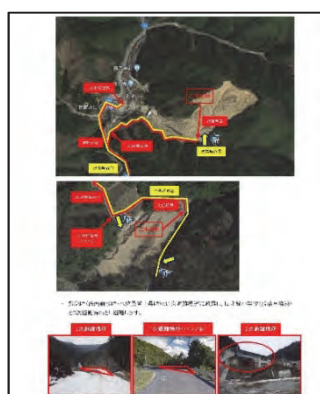
図-2 避難経路図(見直し前)

土木工事を進めるうえで、降雨時における水の動きを知ることは非常に重要である。通常は実際の大雨時の経験により、少しずつ学んでいくものであるが、北股地区で被災された住民の方々からのこれまでの経験を基に、周辺の危険箇所、避難場所の候補など多くの有益な情報を教えてもらうことで、降雨時における作業中止の判断基準や安全な避難経路の見直しに役立てることができた。

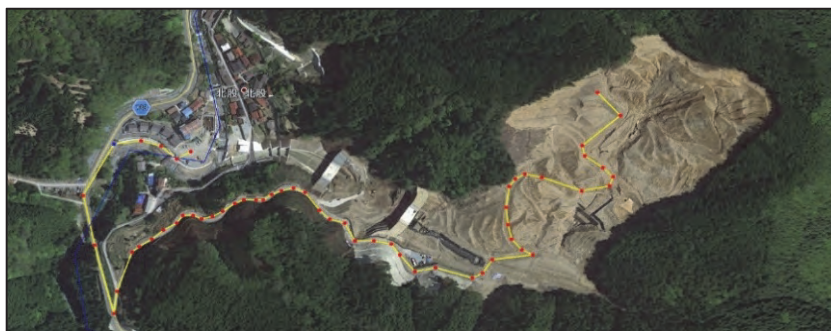
図-4
避難経路図

地区連携の安全訓練では、実際に避難警告サイレンが放送され、各住民は住居から、当作業所は現場から避難場所(旧北股小学校)への避難訓練を実施した。当日は天候がよく、足元も良好な状態であったにもかかわらず、山頂部付近から避難に要した時間は20分と少し時間がかかった。事後、地域の消防署職員の方が緊急時は避難経路を絶たれてしまい、訓練時よりも避難し難い状況にもなり得るので、できるだけ早い避難開始を行うべきであると指導して頂き、日頃から緊急時の対応に備えておくことがいかに重要であるかを学んだ。また崩壊斜面では、道路寸断の危険性が高く、降雨予想の見極め、警報器発報、避難開始のタイミングの重要性を再認識することができた。地域の方々も避難訓練を通じて改めて訓練の重要性を実感していた。

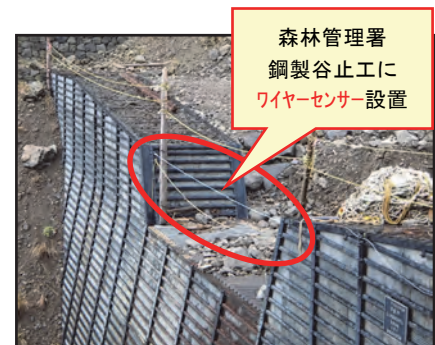
現在、国交省にて土石流ワイヤーセンサーを、第3号堰堤建

設予定地上流に1基設置しているが、設置位置が近いため、万一土石流が発生してサイレン・回転灯で

の現場警報や携帯電話等への緊急 Mail が発信されても、土石流到達時間が早く、被災する可能性が高い。

●土石流ワイヤーセンサー⇒第3号堰堤 間:L=530m

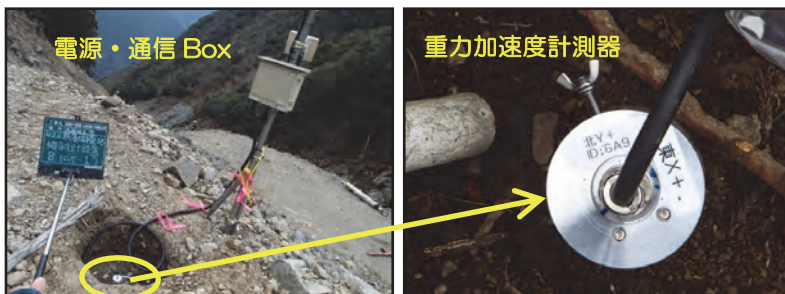
★ ① IT 地表傾斜計測システム:4基

（曙ブレーキ工業株式会社 NETIS 登録No.QS-150031-A）

システムは各傾斜計の計測データが無線でローガーを中継して、モバイル通信機へ、そこから携帯電話通信でデータアップされ、ブラウザにてデータ閲覧する。

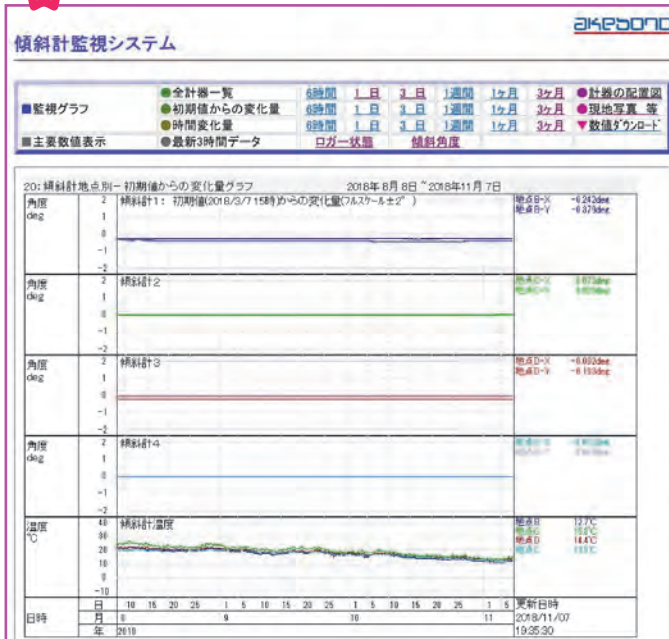
① 曙ブレーキ: ブラウザでの閲覧データ

① 曙ブレーキ

傾斜計の角度が「初期値からの変化量」や「時間ごとの変化量」がグラフと数値で閲覧できる。

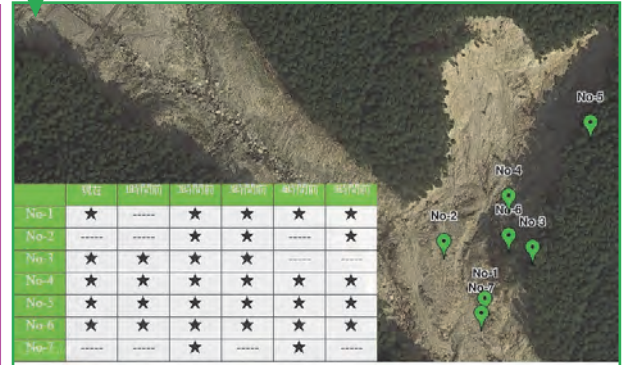
② ユーザーサイド: ブラウザでの閲覧データ

② ユーザーサイド

2° /H の異常値で緑マークが赤マークに変化。数値データの閲覧も可能。

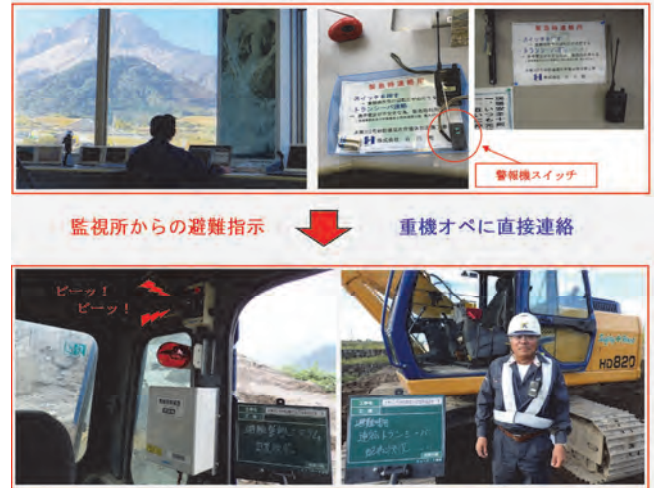
図-2 緊急連絡の方法

以上の事から、緊急連絡の方法は重機のオペレータが確実に気付くように、稼働する全ての重機の操作室内部に警告灯とブザー装置を取り付け、さらにオペレータにはトランシーバを装備させる工夫を行った。（図-2）

この重機内の警告灯などを作動させるには、手動スイッチ（携帯式の送信機）が必要になるが、これは監視所に予め設置し、緊急時に操作してもらうよう常駐している監視員に依頼している。現場管理員も送信機を携帯することにより、打合せ等で重機作業エリアに立ち入る場合の連絡合図としても利用できる。

前述した（図-2、図-3）も見える化と聞こえる化の取り組みであるが、作業中の安全対策の一部として、総合気象システム（図-4）を設置し、風速や風向き、気温などの気象情報を LED 電光掲示板にて「見える化」している。さらに作業中止基準となる風速や雨量を超えた場合、パトランプ及び警告音を発する仕組みとし、作業員が気付くよう「聞こえる化」を図った。また、本システムにメールアドレスを登録すると、風速や雨量など任意の設定を超えた場合に自動配信され作業中

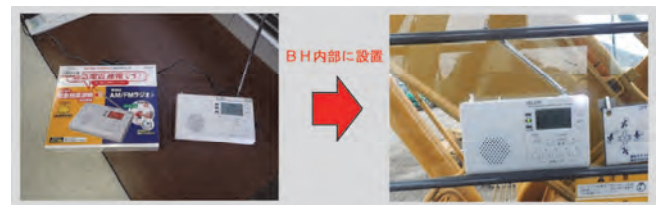
図-3 緊急地震速報機の設置

大雨や 2 4 時間の累積雨量に対する作業中止基準、有感地震発生時の退避など流域工事で共通の対策は定められているが、地震発生については重機作業中は気付き難いため、また監視所からの緊急連絡のタイムラグを小さくし避難や避難準備の初動を早くする事を目的に稼働中のバックホウに緊急地震速報機を設置し地震対応に備えた。

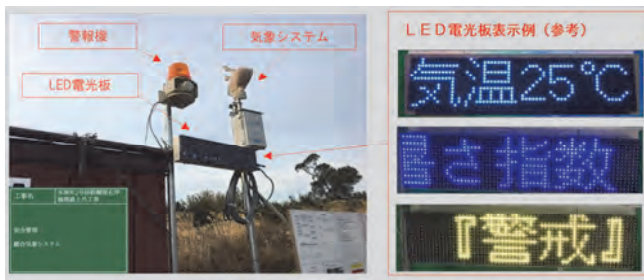
図-4 総合気象システムと情報の見える化

止の判断などに役立たせることが可能である。

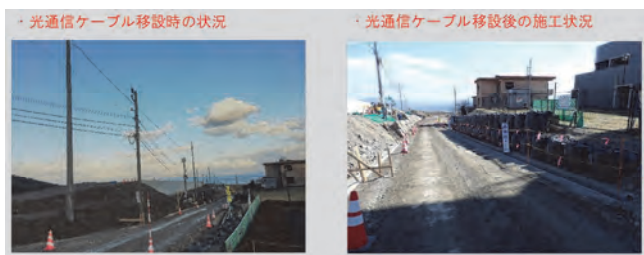
図-5 施工状況（図-1 断面付近）

本工事の施工箇所は、上空には架空線、法尻側には他工事も使用する工事用道路がある。架空線については主に山体観測や緊急連絡時の通信ケーブルであり、施工に伴う一時撤去は出来ない状況である。重機のオペレータにとっては、上下方向の注意が同時に必要となり負担が増加する（図-5 参照）。工期が厳しいとはいえ、そのような状況下で安易に作業班を増員しても返って危険性が増加してしまう。

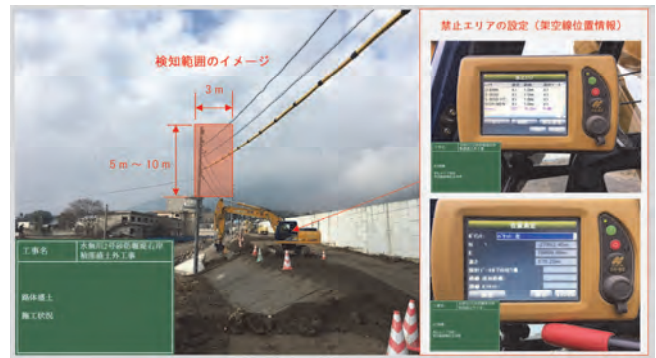
図-6 架空線検知範囲のイメージ

架空線事故防止対策として、ICT 建機の作業禁止エリア設定を利用し架空線の位置情報（各電柱間で架空線周りに余裕を持った値）を入力。上空側に作業禁止エリアを設定することによりこの範囲内にバケットが入った場合にアラーム音とモニターが点滅しオペレータが気付く事ができ不注意による接触・切断を防止できた。

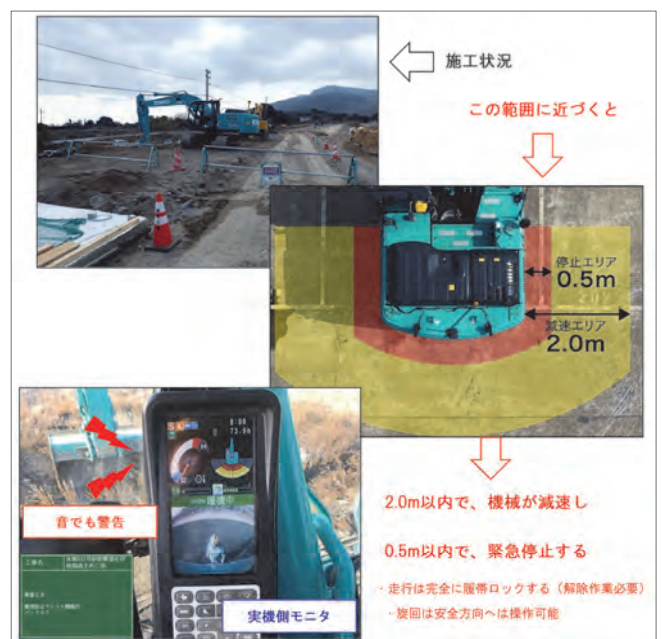
図-7 衝突軽減アシスト機能付き BH

重機による「挟まれ」や「ひかれ」は建設現場において発生した場合、重大災害となる確率が高い、そのため重機作業半径内への立入禁止措置として、作業エリアの明示やA型バリケードで行っているが、それでも危険軽視や近道省略行動本能から作業エリアへの進入は考えられることである。そこで二次対策として「衝突軽減システム」を搭載した ICT 建機を使用し事故発生の際のさらなる抑制に取り組んだ。このシステムは、旋回や後進または走行時に死角エリアで人や障害物を検知した場合に、ディスプレイ表示とアラームでの警告に加えて、自動的に減速・停止するものである。

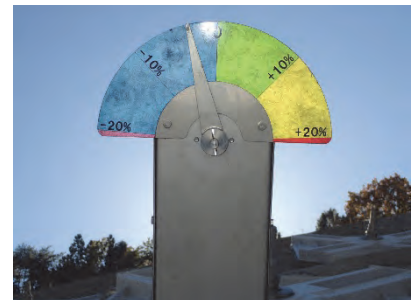
写真-9 施工1年後(約+3%)

「みえるアンカー」の概要を図-3 に示す。設置状況を写真-7,8,9 に示す。

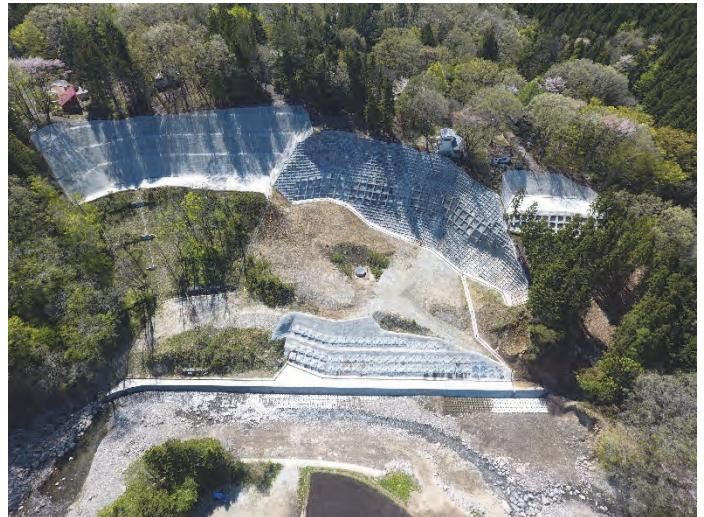
写真-10 令和元年5月撮影

本工事は、平成29年8月に無事完成することができた。A,Bブロックにおける関連工事もすべて平成31年3月末にて完了した。これにより周辺住民の安全が保証されることとなった。最近の現場状況を写真-10に示す。

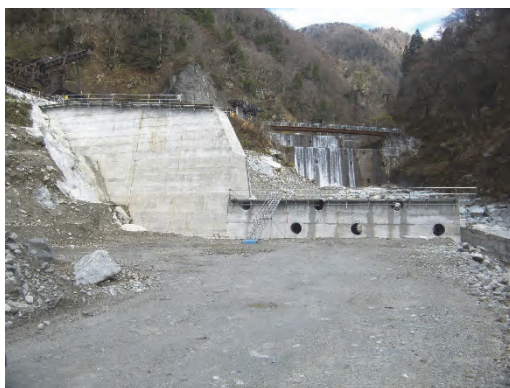
雑穀谷砂防堰堤全景

本工事はそれら砂防堰堤群のうち、4号堰堤下流に新たに13号砂防ダムを新設する1年目の工事である。

今回施工箇所は半川締切りによる右岸側本堰堤の施工である。

今年度施工13号堰堤

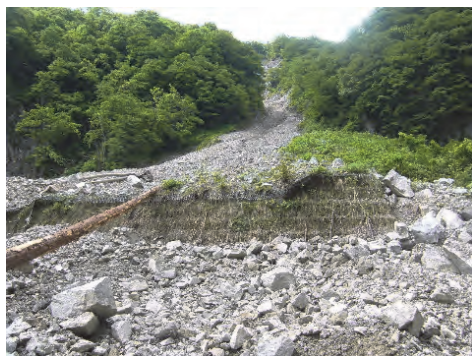
河川内より望む

土砂崩壊地調査状況

今年度の施工は約5年に渡る工事予定の初年度に当たり、工事道路や仮締切等の仮設工事があった。施工するに当たっては施工箇所より約600m上流の河川内の堆積土砂の状態や事前打ち合わせの中で問題点とされた新10号堰堤の直下、右岸側の土砂崩壊地の状態を調べた。

ドローン映像の解析で雨天時は現在も土砂崩壊が発生する恐れが十分に考えられると判断した。

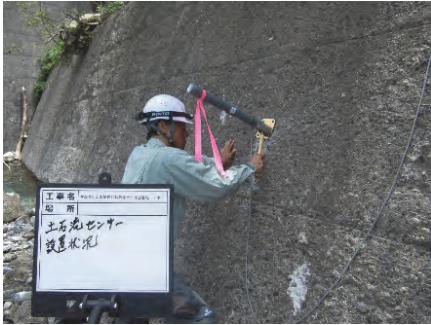
1 1号堰提側壁へ設置

土石流センサー設置状況

そこで監督員と協議を重ね、土石流センサーを11号堰堤の本堤と副堤の間の側壁に転倒管式のセンサーを取り付けた。採用に当たってはワイヤーセンサー式と転倒管式が候補に挙げたが新10号堰堤工事の担当者に地理的条件を合わせてアドバイスを受け、ワイヤーセンサーについては流木や獣の河川内の移動での誤作動が多く見られた事を反映して転倒管式を採用した。

土石流の流下速度は様々な説があるが地形等考慮して1秒あたり15mの速度と想定した。従って一次避難場所（河床から約30m上部）迄の避難時間を45秒と決め土石流センサーの設置個所を決めた。

※秒速15m*45sec=675m 以上の事から現場より直線距離で約700mの11号堰堤に設置する事にした。又、無線信号機は直線で2km以上通信可能な物にした。

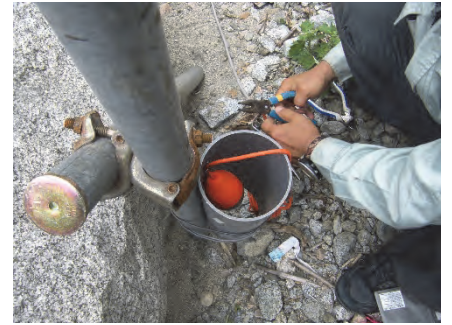
フロート式水位計設置

水位計設置状況

カメラを監視していないときでも天然ダムが形成された状況に対応する為、新10号副ダム直下に水位計を設置した。

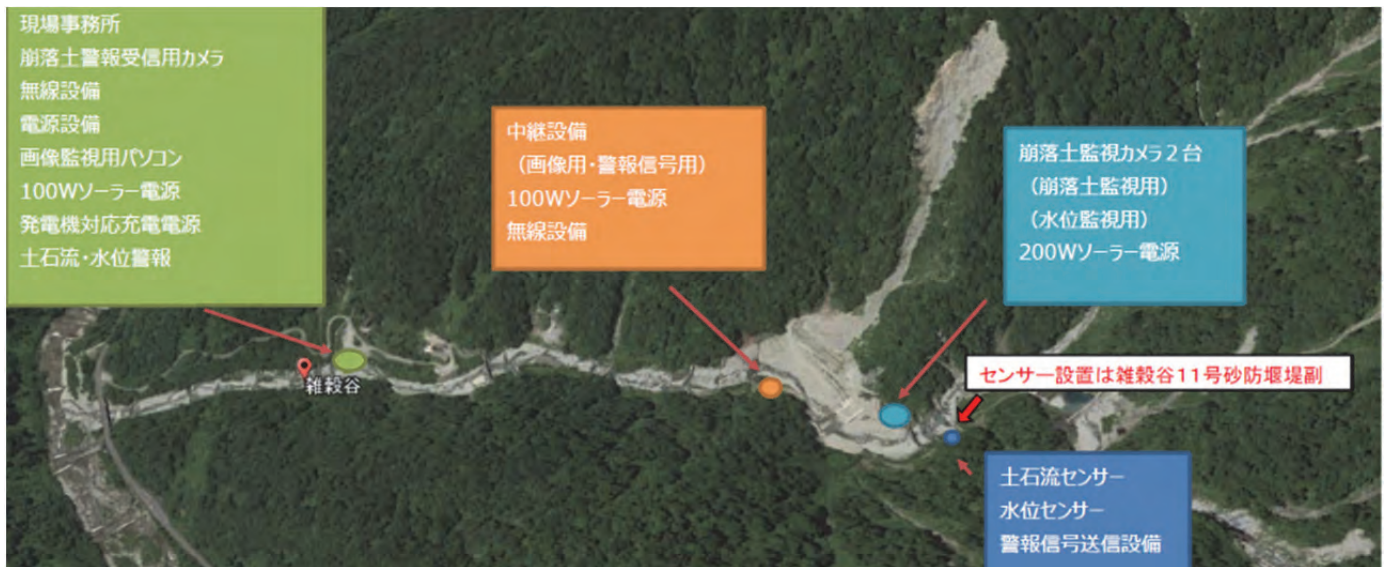
3-3 具体的な設備の設置個所と無電源設備の構築

現場は急峻な溪谷地で電源の確保が困難で頻繁にメンテナンスもできない場所でのシステム構築が必要であったため、ソーラーパネルで発電しリチウムイオン電池に電気を充電して電源を確保した。

崩落土監視をする動態監視カメラは監視範囲の中で土砂の流出や岩の移動等を感知した場合に現場事務所へ信号を送る形態をとりました。緑の回転灯を事務所内に設置して職員へ知らせます。又、水位計が感知作動した場合は現場に設置した黄色の回転灯とサイレンで、土石流センサーが感知した場合は赤色の回転灯とサイレンで現場内の作業員や職員をはじめ現場事務所の作業員や職員まで聞こえる大音量で避難を促す設備を設置しました。

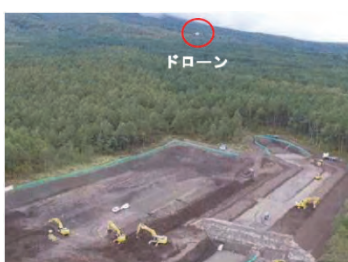
会社名	株式会社 山藤組	地方整備局 都道府県名等	関東地方整備局
工事名	H29濁沢第二砂防堰堤(本堤)工事	事務所名等	利根川水系砂防事務所
概要	<ul style="list-style-type: none"> • UAVに三次元設計データを読み込ませ、プログラムした飛行ルートでのUAV測量で出来型確認を日々行う「エブリデイドローン」により高精度の工程管理に取り組んだ。(事例①) • 砂防ソイルセメントの製造作業に若手技術者を率先して配置し、技術の継承を図るなど、生産性の向上や担い手の確保に積極的に取り組んだ。(事例②)

【特別賞】UAV測量状況(事例①) 翻訳作業手順書(事例③) 簡単設置専用スロープ(事例⑤) ヒーローショー(事例⑥)
