**令和6年度
全国砂防関係工事安全施工管理技術研究発表会
優秀論文集**

令和6年度 全国砂防関係工事安全施工管理技術研究発表会 実施概要

①樽前山火山砂防工事の内熊の沢川3号砂防堰堤建設工事における安全対策について P-23

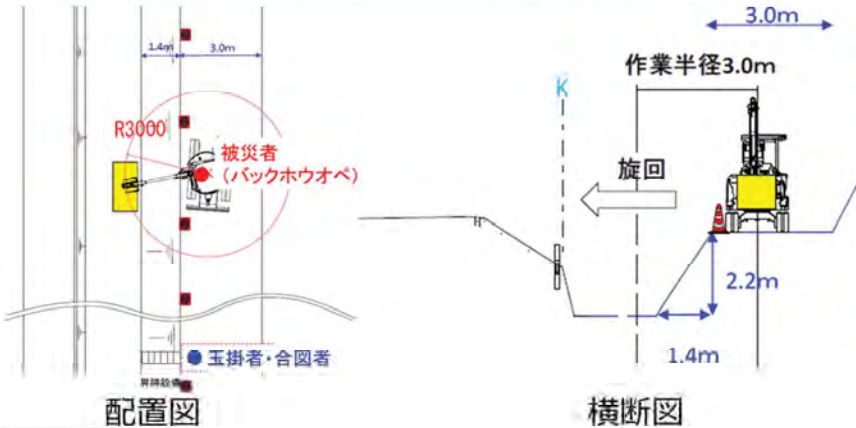
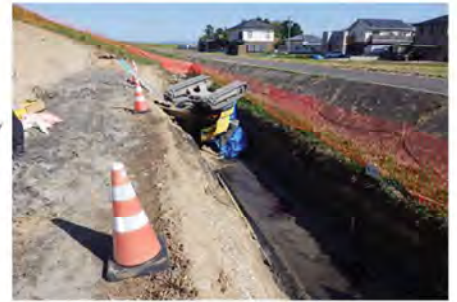
事故時の作業状況

【事故の概要】 コンクリートの型枠組立の際、作業道路から床掘箇所へ型枠材を吊り降ろす作業中を行っていた。バックホウ（0.1m3級クレーン仕様）を旋回し、吊り荷が所定の位置上空に差し掛かり旋回を止めたが、吊り荷が慣性力によって振れたため、バランスを崩してバックホウごと転落した。吊り荷は、定格荷重以下であった。

【事故原因】 ○本作業後に他の現場へ行く為、オペレーターの早く作業を進めないといけないという焦りから、重機を勢よく旋回した為、停止した際に発生した慣性力により振れてバックホウがバランスを崩し転落した。
○吊り上げる荷重を小分けるなどの配慮がされていなかった。
※定格荷重を吊り上げていても旋回時に転倒する事例はある。

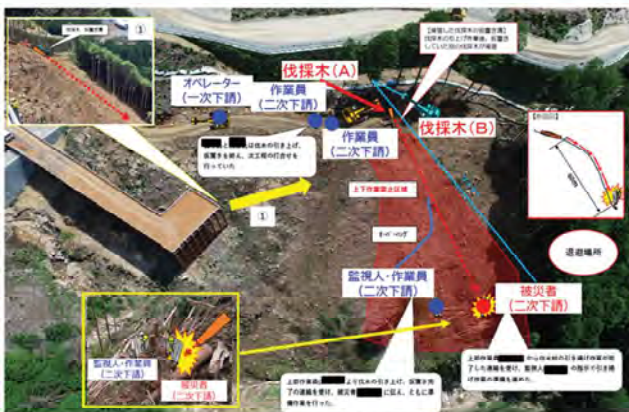
事故発生時の配置図

【事故の概要】 事故は、伐採木（A）の仮置き完了後、伐採木（B）を引き上げ、仮置きした時に発生した。伐採木（B）の仮置きが完了したため、作業員に次の玉掛けを指示した時、先に仮置きした伐採木（A）が仮置き場所から動き出し、斜面（約60m）を滑り落ち、玉掛け作業をしていた作業員に激突した。

- 【事故原因】**
- パイロット道路の小堰堤の一部が低く、仮置きした伐採木が転がる恐れのある不安定な場所に仮置きした。
 - 伐採木を法面に対し、転がり・滑落しやすい直角方向に仮置きした。
 - 伐採木が乱雑に並べられ、先端が法肩よりでて、転がれば滑落する恐れのある状態であった。
 - 伐採木仮置き後の状態確認をする者が選任されておらず、確認不足であった。

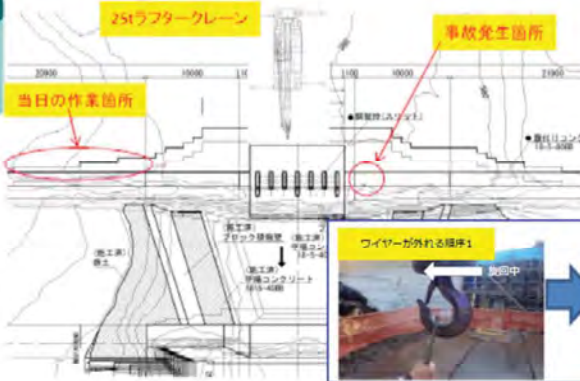
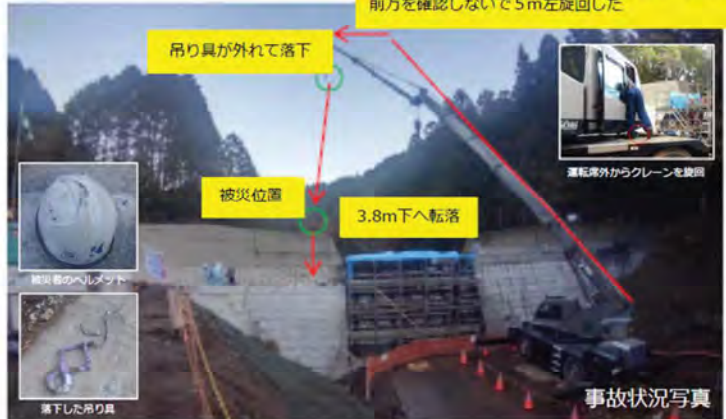
◆事故発生時の状況

- 【事故原因】
- ・運転席の外からブームを左旋回させた。
 - ・大きく振れた吊り具が外れた。（「知恵の輪」現象）
 - ・作業が休憩に入ったため、クレーンが作動することを想定出来なかった。

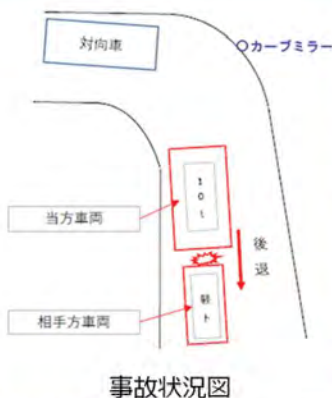
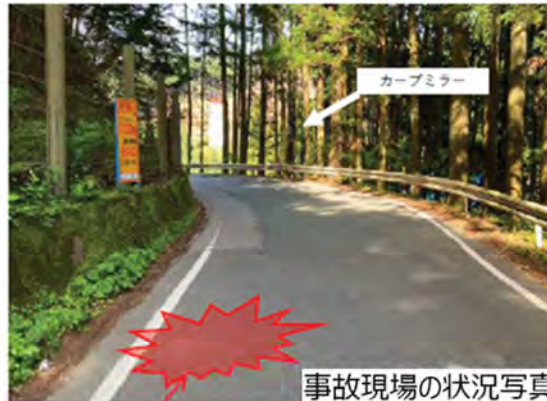
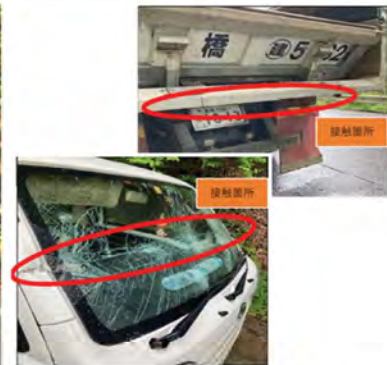
【事故の概要】 10tダンプトラックにて土砂運搬中に対向車が来たため一旦停止したが、すれ違いができないと判断して後退した際に、後続の車両に接触した。

- 【事故原因】
- ・前方のカーブミラーにて対向車の有無を確認していなかった。
 - ・バックモニター搭載車であったのにモニター未確認かつ目視での確認も怠った。
 - ・対向車に気づき停車した場所が車線中央よりであったため、少しバックすればすれ違いできると思った。
 - ・走行中においてもルームミラー等で後続車がいることを認識していなかった。

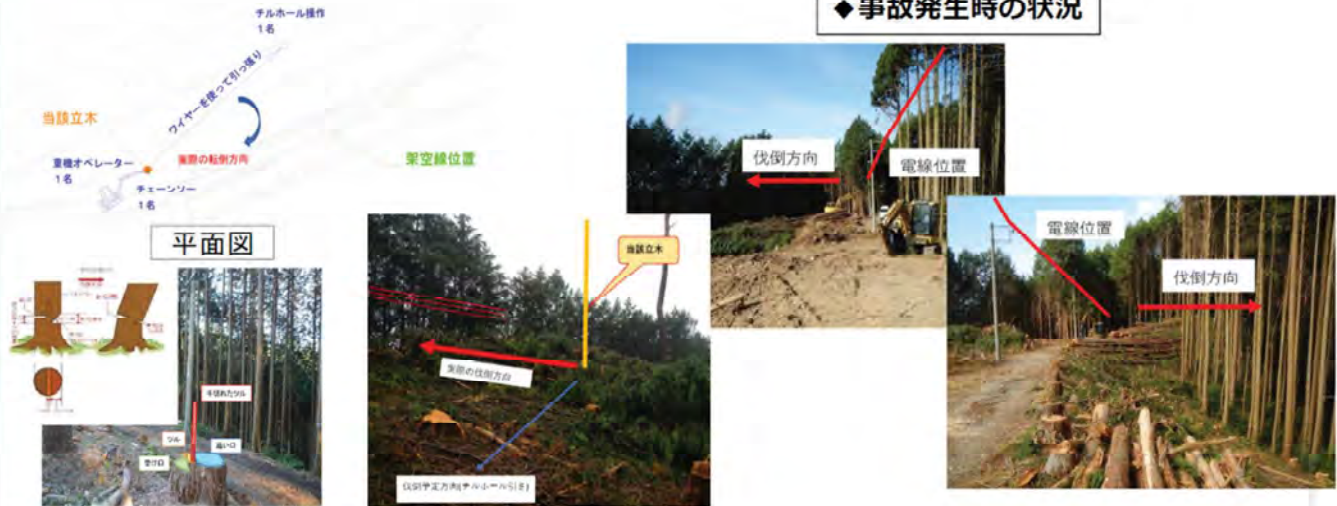
◆事故発生時の状況

- ・ 架空線に対して、直角方向への伐採作業が、作業ヤードの関係から設定できていなかった。
- ・ 受け口と追い口の間にはツルの施工が、幹の直径1/10程度になっておらず、ツルが残り過ぎたことにより、ツルの追い切りが必要になった。

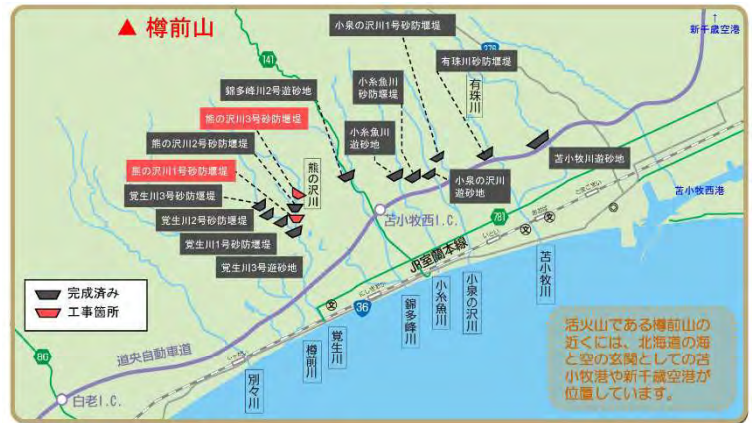
図-2 樽前山火山砂防工事の整備

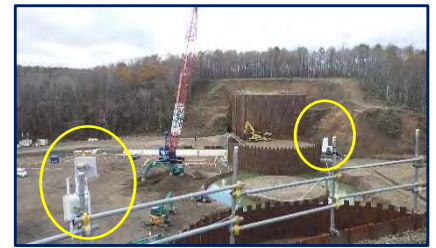
写真-2 マルチホップ Wi-Fi と指向性アンテナ等

緊急時の連絡手段やデータ通信環境を確保する手段を探るため、NTT ドコモなどの通信会社に調査協力を依頼した。数ヶ月間の複数回に及ぶ通信環境テストにより、マルチホップ Wi-Fi・指向性アンテナ(2000m 通信可能)・レピーター(電波増幅機)を組み合わせ、現場周辺を取り囲むことで通信環境を確保できることが判明し、導入することとした。

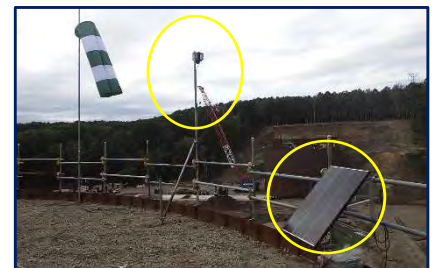
写真-3 Web カメラ (ソーラ電源)

現場事務所と施工箇所は約4 Km 離れており、現場や河川状況を確認できるソーラ電源式の『Web カメラ』と、現場の中央を流れる熊の沢川の水位観測用にソーラ電源式の『GurdNAVI』を設置して現場状況を管理した。モバイルデータ通信により、異常気象時や夜間など時間を問わず、どこからでも安全に現場状況の確認を可能とした。さらに、規定水位に達した場合は瞬時にメールや電話で危険を知ることができて安全性が向上した。

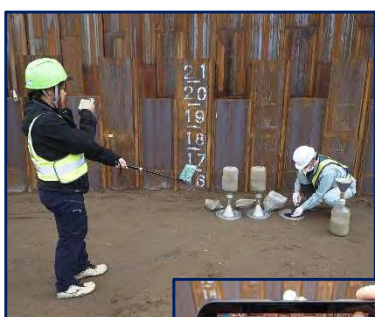
写真-7
遠隔臨場

立会や段階確認、品質証明においては『遠隔臨場』の実施が可能となり、ウイルス感染や車移動事故のリスクが削減され安全性が向上した。さらに、車移動がなくなることでゼロカーボン(Co2 削減)の環境対策への取組みにもつながった。

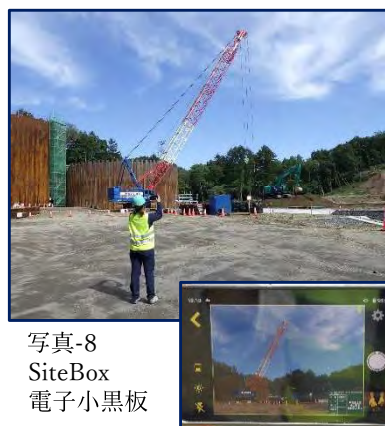
写真-8
SiteBox
電子小黒板

現場の写真管理においては、『SiteBoX』の使用により、黒板は今までの板書きから電子小黒板を使用することが可能となり、足場昇降など撮影移動時の用具の持ち運びを減らすことで撮影者の安全な通行を可能とした。さらに、現場の Wi-Fi 環境により、撮影した写真は『KS データバンク(クラウドサービス)』にリアルタイムに格納することができるようになった。これにより、撮影した写真の紛失防止や写真整理などの写真管理において、管理面と生産性も向上させた。

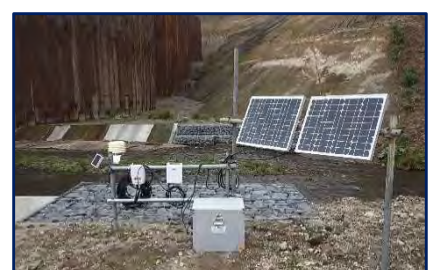
写真-6 水位計 GurdNAVI (ソーラ電源)

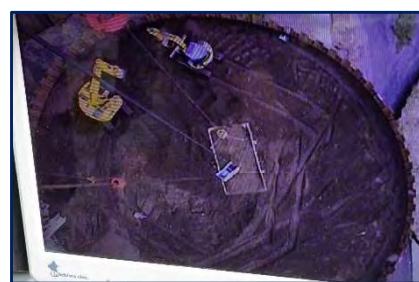
写真-10 クレーンカメラ画像 (運転席モニタ)

12,400m³の中詰盛土の土砂投入作業は120tクローラークレーンで行うが、鋼製セル堰堤内部はクレーン運転手からは直接見えないので死角となる。そのため、クレーン運転手、鋼製セル堰堤内合図者、ベッセル土砂積入バックホウ運転手は『3者同時通話無線機』を使用して合図を確実にを行うと共に、クレーン先端に『クレーンカメラ』を取付けし、クレーン運転手が鋼製セル堰堤内部をモニターで確認できるようにした。さらに吊荷作業時は、『安全マン(吊荷警報装置)』にて警報音を発することで、周囲の作業人や重機に吊荷接近を知らせて待避を促した。これらにより、クレーン運転手は無線とカメラ、合図者とバックホウ運転手は無線と警報装置の一人ひとりが2重の情報を得て、最終的には3者無線機による相互確認により、聞き違いや見間違いを未然に防止し、確実な安全管理を行った。

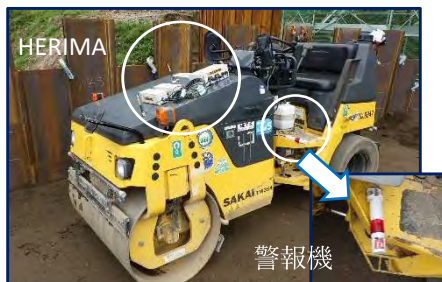
写真-11 HERIMAシステム (重機)

中詰盛土の作業は、バックホウとコンバインドローラーによる敷均し転圧作業となるが、鋼矢板付近は作業による敷均しと小型転圧機による転圧作業となる。作業区分は設けているが、さらに接触事故に備え、重機と作業人には『建設現場向け特殊無線(HERIMA)』を取り付けた。予め設定した重機接近危険範囲内に作業者が侵入した場合、重機は警報音とランプ、作業者はヘルメットLEDが赤く点滅すると同時に警報音が鳴る。これにより、重機運転手と作業者双方に注意喚起を行うことで、接触事故の防止を図った。

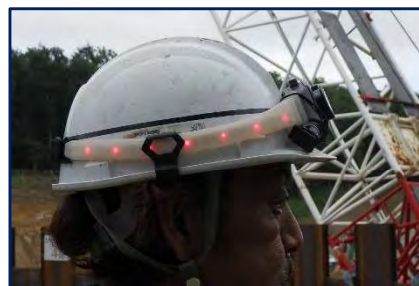
写真-12 HERIMAシステム (作業員 LED)

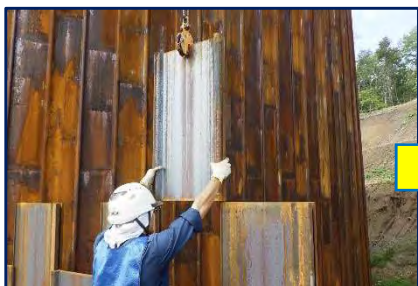
写真-13 従来の建込作業

従来の直線形鋼矢板セグメント建て込み施工は、作業者がセグメント両端を掴みながらセクションに合わせていたため、手を挟む可能性があった。当工事での建て込み枚数は3,513枚と相当な枚数になることから、中央部を抑えることでセクションのかみ合わせができるセクションガイド『セグメント建て込み用治具』を製作して使用し、作業方法を『掴むから抑える』に変更したことで施工性の向上と挟まれ防止対策とした。

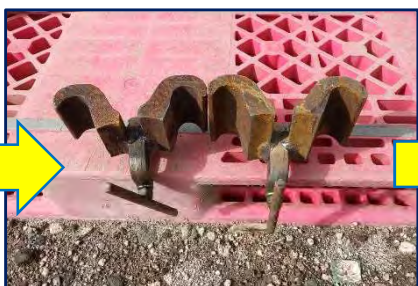
写真-14 建込用治具 (ガイド材)

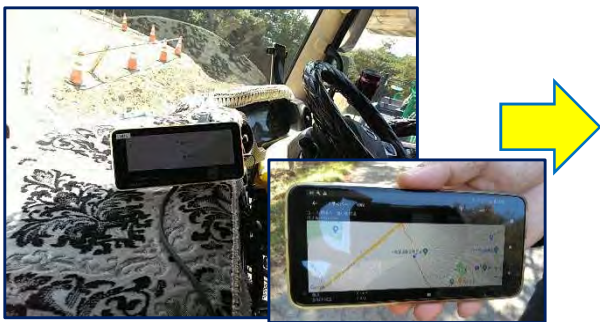
写真-16 VasMap(車両搭載)

13,770m³ の掘削土の運搬は、10t ダンプトラックを使用して行った。朝夕の現場への入退場時は、住宅地で道幅が狭い道路を通行することから『工事用車両運行支援システム (VasMap)』を採用し、運行ルートや通行時間・速度超過防止などの管理を行った。現場のパソコン上でリアルタイムな運行状況を管理できると共に、車両に音声による指示や注意喚起も行えることから、車両運転手の安全意識の向上につなげることができた。

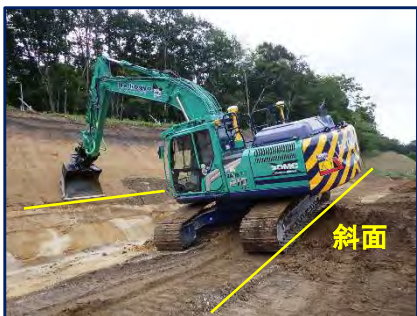
通常の基本的なマシンコントロール機は、バックホウバケット刃先の中央部を設計面に自動制御させる (過掘りしない) 機械で、重機足場を平坦に (調整を) してバケットの左右高さを調整する必要がある。一方で、チルトローテータ付マシンコントロール機は、バケット刃先全体 (左右・中央部) は重機足場が平坦でなくとも、バケットのチルト・回転により全自動調整される万能機械である。

写真-18 3D-MC 機チルトローテータ付 BH

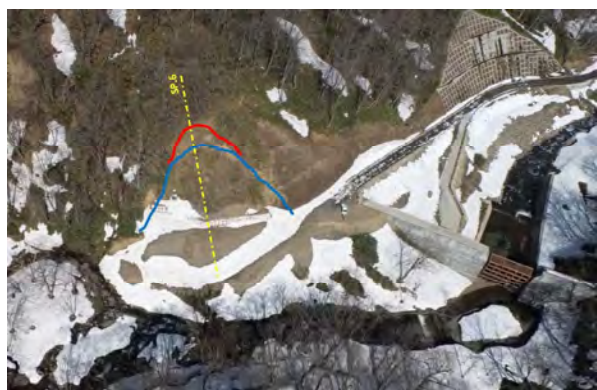
写真-5 UAN 調査

国見温泉地区の施工箇所は、過去に地滑りが発生しており、施工においては現状の把握と過去の状況を踏まえた施工計画と、豪雪地帯のため施工期間が限られること等を十分に考慮した工程計画を立てることが重要でした。UAVでの空撮と現地調査を入念に行った結果、斜面上部に新たな表層崩落を発見し、このまま施工するのは非常に危険を伴うと考え、施工中の滑り崩壊が起きることが懸念された。このようなことから、早急に協議・提案を行い、コンサルを含めた3者での現地調査を実施するとともに、詳細な調査ボーリングを行い、工法の検討を行った。

— 今回発見した表層崩落

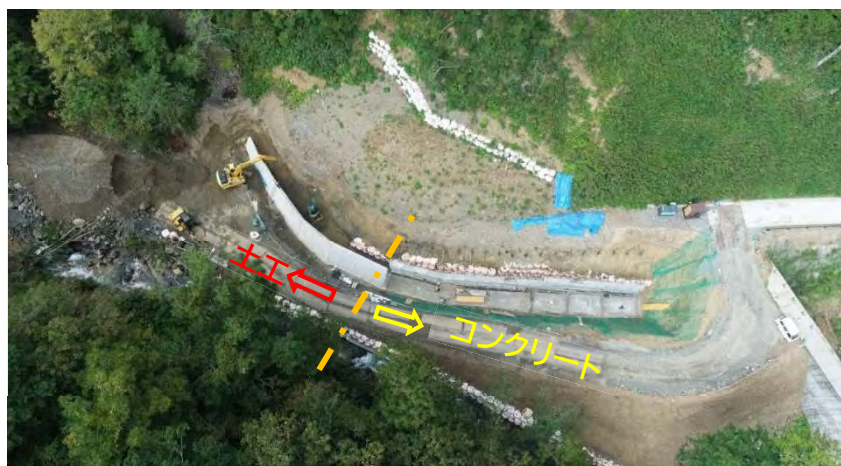
写真-7 コンクリートと土工を平行して施工

一般的な地すべり対策としては、排土工や抑止工、押さえ盛土等ですが、掘削土量の大幅な増加や工程上の問題がありました。そこで極力上部斜面をいじらずに、末端部の重力式擁壁（護岸兼用）と上部の押さえ盛土工法で施工することとなった。このことにより、懸念事項（掘削施工中の滑り崩壊、土量の増加、工程上の問題）が解決された。工程に関しては決して余裕はなかったが、擁壁コンクリートと土工の施工を平行して行うことにより、本格的な積雪前に完了させ週休二日も達成した。このような場所での施工においては現地照査の重要性を改めて認識した。

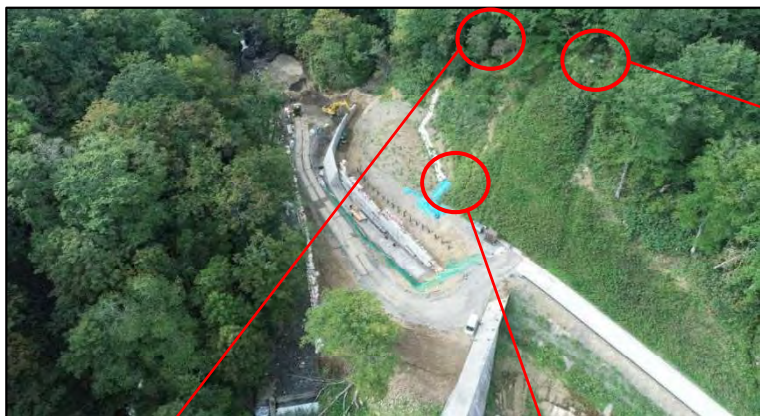
写真-8 観測機器配置全体

地滑り箇所の施工では、動態観測が不可欠であり、現場ではクラウド型の伸縮計を斜面上部と床堀（掘削）箇所上部の2箇所に設置し、施工にあたった。1箇所はボーリング調査の段階から設置し、動態観測を行った。もう1箇所は施工の前に設置して対策を取った。クラウド型はリアルタイムの計測と閲覧ができ、設定した基準（30mm）を超えた場合に、現場に設置している警報ブザーと回転灯が作動し、スマートホンやパソコンにメールが届くことで作業中止や避難の判断基準として活用した。

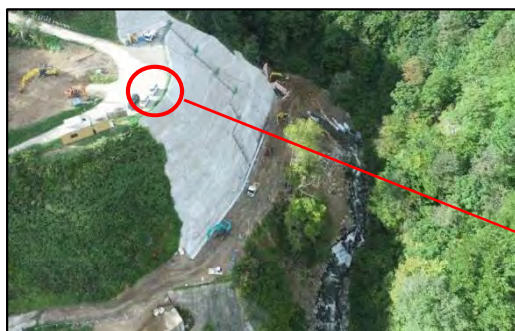
写真-13 シガクラ沢地区伸縮計

伸縮計はシガクラ沢地区でも同様に設置し活用した。シガクラ沢地区は地滑り箇所ではないが、掘削直高25mの長大法面下での施工だったため、地山の動きには細心の注意を払い施工した。

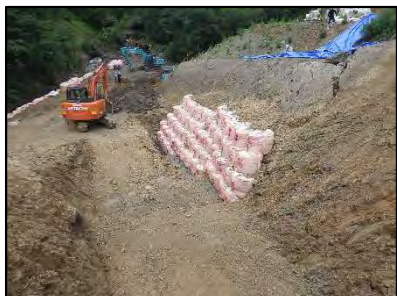
写真-14 土のう積による土留

重力式擁壁が今回の施工においてはポイントでした。床堀(掘削)は1:1.0の安定勾配での掘削でしたが、過去の経験(掘削中の滑り)を踏まえ、掘削後速やかに土のう積による土留めを併用して施工した。しかし、部分的に法面に亀裂が生じた。今後、型枠やコンクリートの施工が約3カ月、作業員が掘削箇所で作業することを考えた場合、さらなる安全対策が必要だと思い、早急に協議・土留め工法を検討した。工法としては、親杭横矢板又は、抑止杭(親杭のみ)の2つでした。ここでは、土留め作業時の安全性を考慮し抑止杭を採用した。理由として、親杭横矢板は設置済の土のう撤去と横矢板設置における人力作業が多く発生するが、抑止杭の場合は人力作業を極力減らすことができるのが大きな要因です。

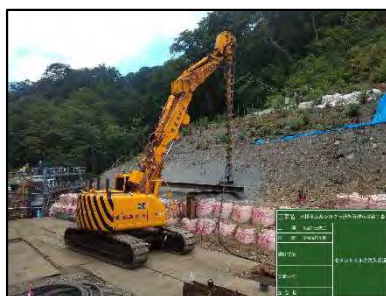
写真-15 リーダレス工法

施工においては、クレーンヤードが確保できない等の理由から、リーダレス工法(NETIS)にて施工した。特徴としては、バックホウ0.7m³級の作業半径が確保できれば施工可能で、1台でダウンザホールハンマー掘削からバイブロでの打込が出来るため、このような現場条件では非常に優れている工法だと思えます。この抑止杭施工後は、法面の変状はほとんどない状態で安全に施工することが出来ました。

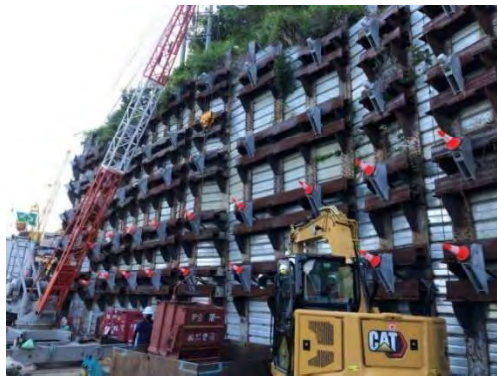
写真2 コーンによる注意喚起

また山留側へのクレーン旋回作業は基本的に行わないが、狭いヤードのため山留近くに資材等を置く場合があります。その際資材を吊ったフック等が既設のアンカーに接触しないようアンカーヘッド部分に赤色のコーンを取付けて注意喚起を実施しました。これにより、重機と既設山留部との接触防止が視覚的に確認することができました。また注意喚起のカラーコーンに加え、単管パイプにてアンカーヘッド周辺を防護することで二重の接触防止対策を実施しました。

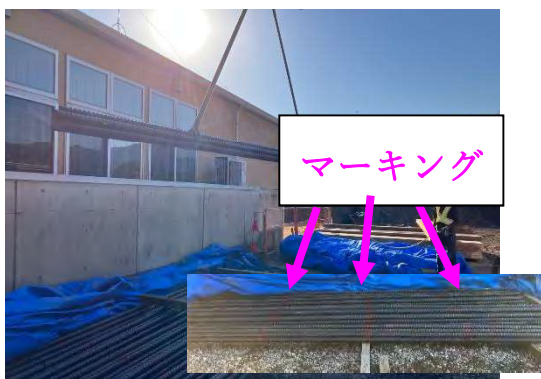
写真4 玉掛箇所のマーキング（運搬前）

当工事に使用される鉄筋の長さは農道の狭さ、道路に突き出る雑木、果樹を考慮して出入り可能な工事車両が制限され、運搬可能な長さとして最長 6.0mまでと決められています。そのため、主鉄筋は最長の 6.0mで運ぶ必要があり、農道は勾配がある道のため、荷崩れにも十分注意する必要がありました。帯鉄筋は吊荷の重心が分かりづらく、玉掛からの地切り段階で不安定な吊荷状態になる場合があると想定しました。これらを踏まえ荷崩れがないよう積む事と吊荷の安定を優先に考え、玉掛の段階ですべての鉄筋に、スリングベルトを掛ける箇所にマーキングを実施しました(写真 5、6)。又トラックの荷台と積荷はラチェットベルトにて堅固に固定し、荷崩れを防止しました。

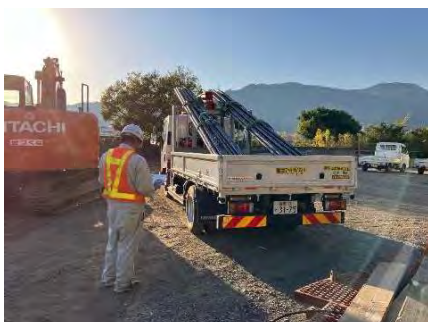
写真6 荷姿確認

農道を走行する前に積込んだ鉄筋の重量、荷姿固定状況を確認したのち運搬します(写真7)。鉄筋等の資材の積み込み時において、過積載かどうかの判断を感覚に任せないよう質量の目安表を作成しました(写真8)。例として帯鉄筋(6.0mフック有)の単位質量は 3.98kg/mであり 20 本を1束とし 477.6kg、3tユニック車では 2800kg以内としているため、4 束までしか積込むことができないとその場で容易に算出できるようにしました。

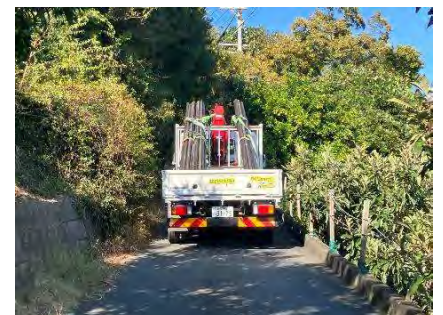
写真8 運搬状況

運搬経路となる農道は、支障となる雑木や果樹が突出していることから(写真9)、地権者に相談し、雑木なら伐採が可能かどうか、果樹なら畑の方へ引っ張らせてもらう等の対応を行い農作物と接触することのないように、安心して通行できるようにしました。また、工事車両は一方通行での走行とすることにより、農道使用者である地権者の往来を弊害することなく円滑にすることができました。

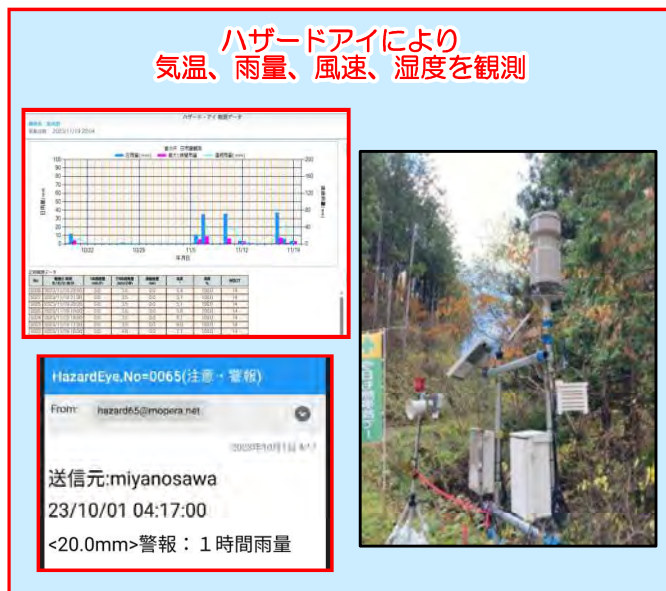
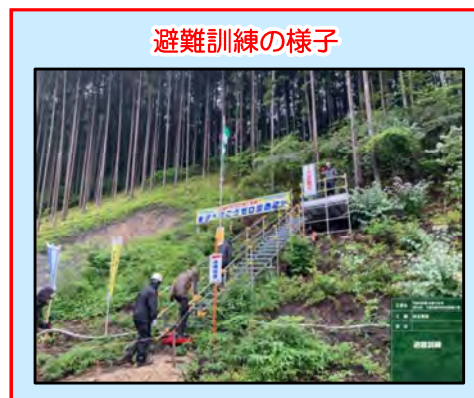
土石流センサーの設置では、土石流を確実に補足することと避難時間の確保が重要である。そのため、センサーは出来るだけ上流に設置することが望ましいが、宮の沢渓流では現場から上流250mで沢筋が分かれており、またその付近の堆積土石の滑動も捕捉する必要がある。それは避難時間の減少を伴うため、堰堤施工箇所である河道中央部から避難テストを行い、およそ30秒で避難可能であることを確認し、今後の避難経路の整備により避難時間を確保しておくことを必須課題とし、土石流を確実に捕捉できる250m地点にセンサーを設置することを決定した。

現場では土石流センサーと同時に、気象観測装置（ハザードアイ）の活用により、気象データを収集し、河川の状況と照らし合わせながらより現場に適した安全対策を行っていくとともに、警戒雨量を設定しハザードアイからのメール受信を避難準備に役立てるなど、安全確保の強化に努めた。

また、避難時間の短縮を図るため河川に対して垂直避難が出来るよう避難場所及び避難経路を計画し、使いやすく設置することを心掛けた。経路図も現場に掲示し、新規入場時の現場説明や朝礼時にもそれを確認するとともに、避難訓練では土石流発生が想定される降雨時に実施するなど、悪条件下での雨具着用時の初期行動のしにくさや警報の聞き取りにくさなど、問題点の洗い出しをすることで土石流に備え作業環境を改善していくよう努めている。

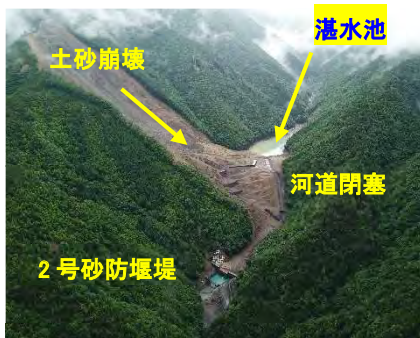
写真 1. 河道閉塞 (下流より)

平成 23 年 9 月に上陸した台風 12 号の影響により、奈良県吉野郡十津川村長殿地区 (図 1 参照) では約 595 万 m³ にのぼる崩壊土砂が河道を閉塞し、湛水池が形成された。(写真 1、2 参照)

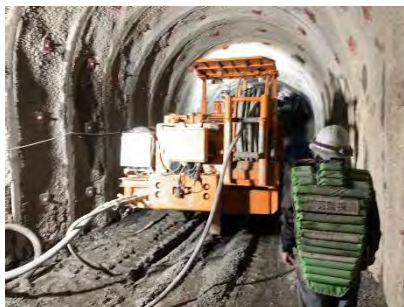
写真3. 切羽監視員

- ① 切羽作業では、切羽に作業員が立ち入らない「ざり出し作業」以外では退避指示が行える「切羽監視責任者」を専任配置する。
- ② 切羽監視責任者は明瞭に識別できるようにバックプロテクターの色を緑色（写真3参照）で「切羽監視員」の標記があるものを着用する。（切羽作業員はオレンジ色、写真4参照）

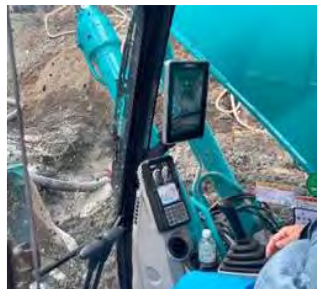
写真5. バックモニター

- ① トンネル作業時に使用する重機・車両全てにバックモニターを設置する。（写真5参照）
- ② 切羽周辺の重機に作業員感知センサーを取付け、作業員が近づくと警報アラームが作動する。また、重機の作業半径の明示は一般的にはカラーコーン等を設置するが、トンネル坑内では常に重機が移動し、トンネル坑外への出入りの際にカラーコーンの撤去・再設置に手間がかかるため、重機作業半径を緑色レーザーにて明示する。作業員が重機に近づくと赤色レーザーとなり危険回避を行う。（写真6参照）

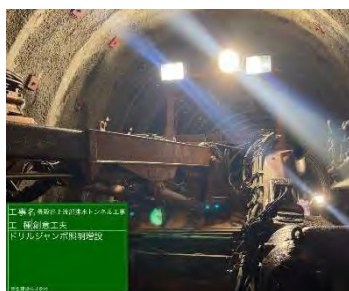
写真7. 重機照明

- ① 切羽照明はLED投光器400W相当を2台設置し150LX以上を確保する。重機ブームの影は暗くなるため、重機本体にもLED投光器を設置する。（写真7参照）
- ② トンネル坑内は通常の照明以外にLED照明（テープライト）を設置し、全ての場所で100LX以上確保する。（写真8参照）

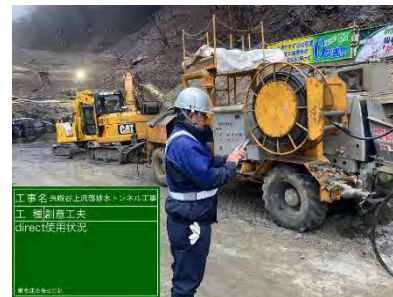
写真 11. direct 使用状況

これまで現場での連絡方法は事象を野帳にメモを取り、現場事務所に戻って報告・打合せを行うという方法が一般的であった。または一部の職員と電話連絡を取り解決をするという方法であった。ビジネスチャット「direct」を利用する事で、現場での事象をその場で direct に打込み、全職員が閲覧でき、必要に応じその場で指示や対応を行う事が可能となり、全員が事象を共有できるため、安全性の向上や労働時間の短縮につながった。(写真 11、12 参照)

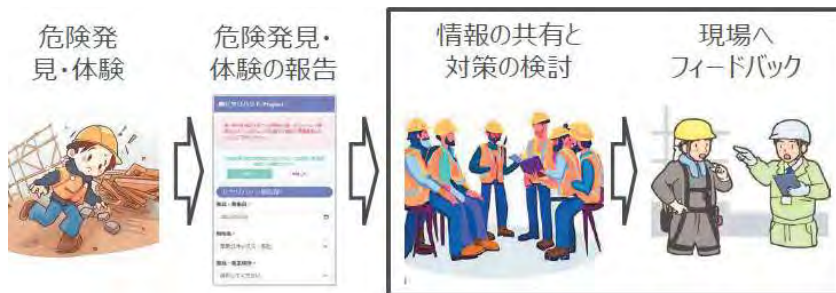
作業員及び従業員の心身の健康確保のため「新ヒヤリハット報告」を活用する。新ヒヤリハット報告の実践により危険認識度を高め、必然の安全・悔いのない安全管理を実現する。現場で危ないと思ったらすぐにスマートフォンに入力すると瞬時にフィードバックが返る事となり、即時に情報が共有される。

記入時に、「背後要因」「あなたの状態」「あなたの仕事について」「あなたの周りの方々について」等、事象のみならず精神状態の問いかけがあり、ストレスチェックにも役立つ。

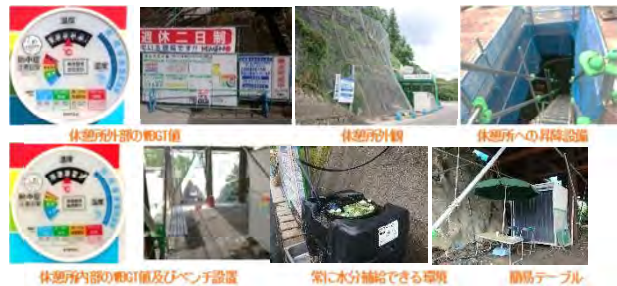
夏季作業中は、冷蔵庫・エアコン等を備えた現場作業員の休憩所を仮設構台に隣接した箇所を設置したが、設置スペースが狭く休憩を行うには十分な広さが確保できなかった。また、同休憩所を利用するには歩道のない国道を通行するため、交通事故の危険性があった。対策として、仮設構台の開口部を利用して昇降設備を設置し、仮設構台下側を通路として休憩所までの導線を確保した。また、工事工程が輻輳して施工業者が重複することで作業員が多数となる場合に備え、通路内に簡易テーブルやベンチ等を設置し、休憩できるスペースを確保した。その結果、夏季施工中も常時日陰があり、WBGT 値も外部より4度程度低く、打ち合わせ及びこまめな休憩を行うことができる場所となった。さらに、現場の入口付近に山からの湧水をポリタンクに引き込み、常に冷えたペットボトルを設置して、作業中にこまめな水分補給を行った。

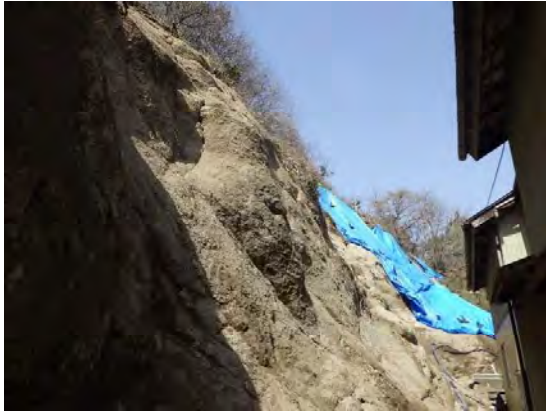
写真-2 崩落斜面現況1

現場の特徴は、一般住宅の裏山であり、建物と斜面の間が狭く、高低差約30m、地山勾配が1：0.5程度ときつく、場所により垂直に近い所もあり非常に圧迫感があった。

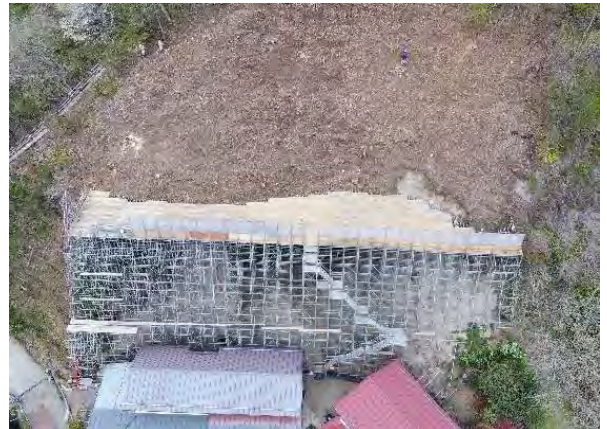
写真-4 作業構台全景

当初設計の仮設防護柵（ $H=4.0\text{m}$ ）の代わりに、防護柵を兼ねた作業構台（マルチアングル工法）を採用した。マルチアングル工法は、短尺部材を連結し組立てるものであり、人力での組立作業が容易である。また、作業床の耐荷重も用途に応じて対応できる。今回は、小型機械を作業構台上で使用するので、 3.0 t/m^2 の荷重に耐えられる設計とした。組立に要した日数は20日間だったので、仮設に費やす日数の短縮が図られた。

この作業構台を構築した事で、建物への落石土砂の回避及び、機械併用による労力の削減と工期短縮に繋げる事が出来た。

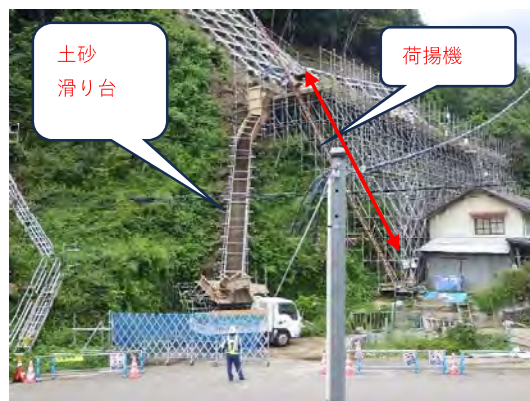
写真-5 土砂滑り台利用状況
荷揚げ機設置

法面上部の切崩した土砂を搬出する為に、土砂搬出用の滑り台を作り、法面下部に配車したダンプの荷台に直接土砂が滑り落ちるようにした。これにより土砂の荷卸し及びダンプへの積込作業が不要となり安全かつ効率よく土砂を搬出する事が出来た。

作業上部に資材を運ぶ為の動力式荷揚げ機を設置した。これにより、いつでも資材等の上げ下ろしが可能となった。クレーン使用の場合、建物の上を旋回する形になってしまうので、そうした場面を少なくして、資機材の上下移動が出来たことは安全面で大きかった。

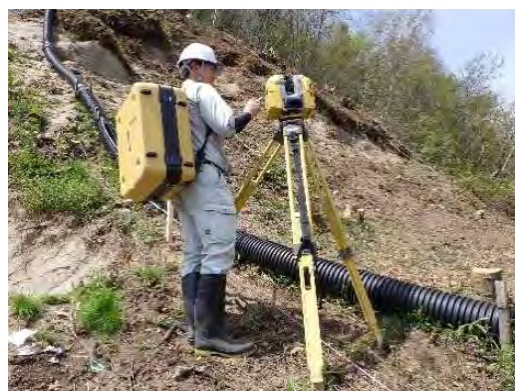
写真-6 レーザー測量

施工範囲全体のレーザー測量（3次元）を切土前と切土後に実施し、ソフトウェアによりデータ解析をして切土の算出をした。従来の方法では、横断面図による平均断面法の為、あくまでも測点（横断面図）のある箇所のみでの計算となるので、精度は低い。また、横断測量には時間と労力がかかり、特に高低差がある法面では危険な作業となる。

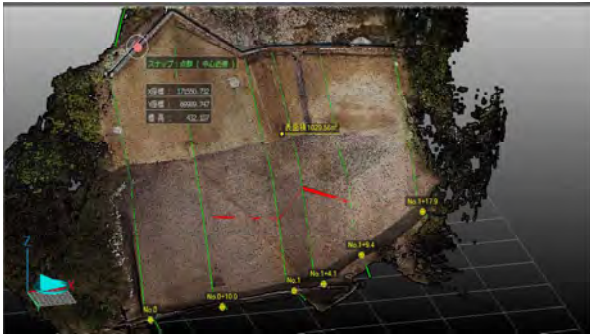
画像-1 3Dビューワー 切土、法枠

法枠施工後、レーザー測量機器にて3次元測量を行い、法枠の3D画像図を作成した。これにより、どの位置の出来形でもパソコン上での確認が可能となった。試行的に、人の手で実測した出来形値と3Dビューワー上で計測した数値を対比してみたが、誤差はわずかであった。

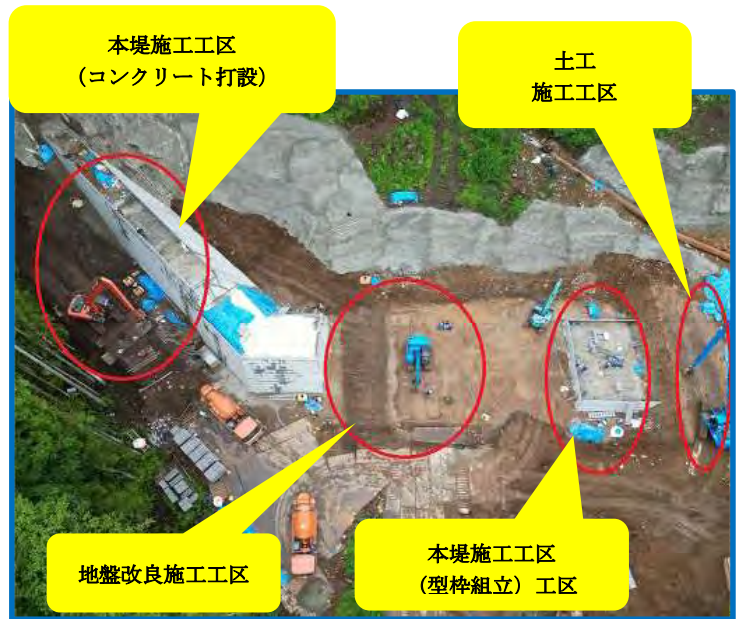
【写真-1 工区分施工状況】

作業の効率化に伴い、複数の機械が現場内で同時に作業するため、使用する土工機械（BH 及び DT）・地盤改良機械・型枠組立やコンクリート打設のためのクレーン機械（BH クレーン仕様・ラフタークレーン）等全ての機械で、カメラ装着機械を採用し、機械同士の接触事故や周囲の作業員との接触事故を未然に防いだ。

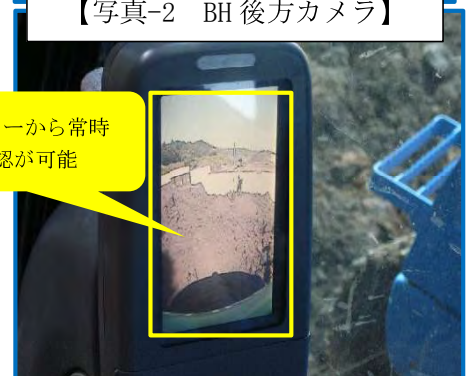
【写真-3 クレーンカメラ】

オペレーターから常時
後方確認が可能

室内モニター

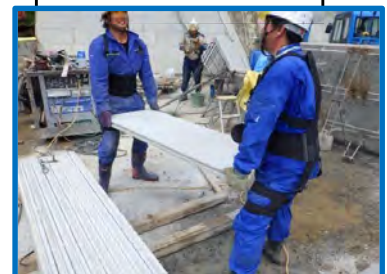
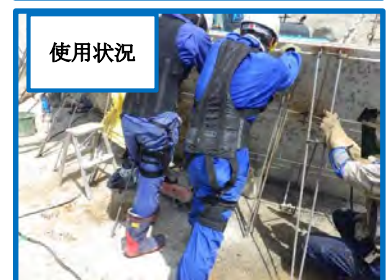
【写真-5 パワーアシストスーツ】

本工事では本堰堤工 $V=4,740m^3$ を施工する計画であったが、前述した現場条件により、予定数量を降雪期前に完了させることは困難であった。降雪期前完了のため、本堰堤工について3ブロック同時に進める工程とし、併せて脱型作業や足場作業を減らすことができるコンクリート製の残存型枠を協議し採用させていただいた。しかし、型枠自体の重量が大きくなることから、作業員の体への負担を軽減させる必要があるため、パワーアシストスーツを採用し使用した。パワーアシストスーツの採用により、約5%程の時間短縮効果がえられたが、何より腰痛などを未然に防ぐことができ、作業員の疲労蓄積を防いだことで、作業員の長期的な働きやすさが改善されたことが

パワースーツの利用

使用状況

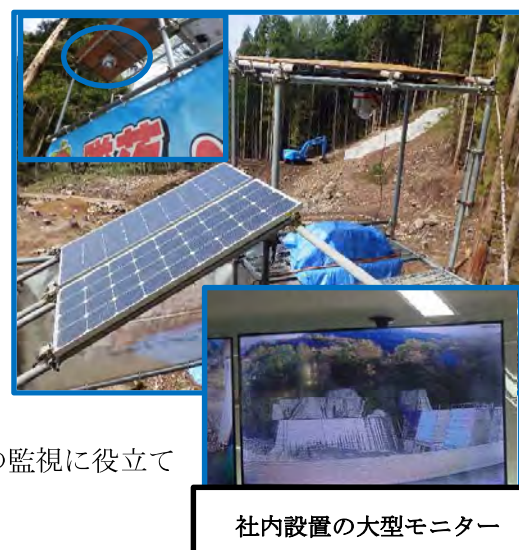
【写真-7 Web カメラ設置状況】

災害を未然に防ぐため、パトロールの強化を行った。早朝や休日及び夜間のパトロールを効率よく安全に実施するため、現場に Web カメラを設置。常時携帯電話やパソコンで現地の状態を確認できるようにした。カメラは画面上から操作することができ、360°の範囲を網羅し、ズームすることも可能なタイプを用いて、水替工の呑み口やさらに上流の様子、掘削法面の状態などの確認をおこなった。また、常時画像を社内モニターにも表示し、社内からも危険作業や不安全行動の監視に役立った。

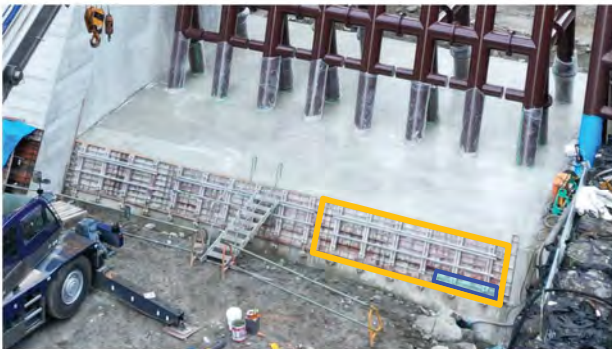
①大盤型枠、単品比較の様子

会社名	木曾土建工業 株式会社	地方整備局 都道府県名等	中部地方整備局
工事名	令和4年度 木曾川水系 十王沢第2砂防堰堤改築工事	事務所名等	多治見砂防国道事務所
概要	<p>定められた休日为确保するため、通常は降雨休工で予定外の休暇となる日を活用し、自社の屋内倉庫にて普通型枠（鋼製型枠メタルフォーム）の大盤化作業を行うことで、工程への影響を低減しつつ、振替作業を減らした。</p> <p>①メタルフォームは、1枚あたり横1.5m、高さ0.3mが基本で、通常は現地にて1枚1枚組立てるが、本取組では現場外の自社屋内倉庫にて横4.5m、高さ1.2mを主として大盤化した。</p> <p>②③降雨休工となる日を活用して自社屋内倉庫で大盤型枠の組立を行った。</p> <p>④自社屋内倉庫から大盤型枠をトラックにて現場搬入、クレーンにて据付け、用心鉄筋固定の作業は、通常の現場手組みより省人化でき、現地建込み時間も大幅に削減できる。また、型枠取り外しも大盤サイズで行えるため早く、そのまま清掃・転用できるため省力化できた。</p>

橙：大盤型枠(4.5m×1.2m) 青：単品(1.5m×0.3m)

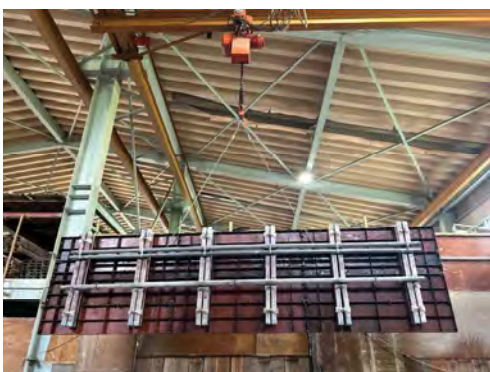
③大盤型枠組立完了の様子

大盤型枠はクレーンで吊り上げ可能

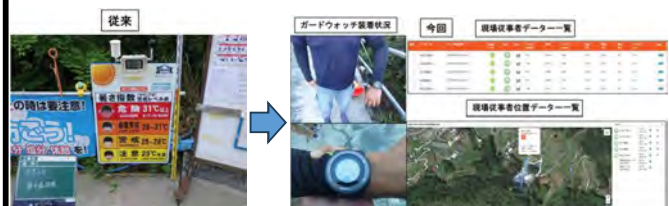
④ガードナビによる管理の様子

WBGTの見える化

現場従事者の体調を一括管理
